マイクロコンピュータ技術情報

技術通知 V850ES/KE1,KF1,KG1,KJ1,KE1+,KF1+,KG1+,KJ1+用 インサーキット・エミュレータ QB-V850ESKX1H 使用制限事項の件		発行番号	ZBG-CD-05-0080号	1/3
		発行日	2005年 9月 28日	
		発行元	NEC エレクトロニクス株式会社 第四システム事業本部 汎用マイコンシステム事業部 開発ツールグループ	
文書分類	<input type="radio"/> 使用制限事項	バージョン・アップ	ドキュメント誤記訂正(正誤表)	その他
関連資料	QB-V850ESKX1H ユーザーズ・マニュアル		資料番号:U17214JJ2V0	
	QB-V850ESKX1H(管理記号 A, B, C)使用上の注意		資料番号:ZUD-CD-05-0063

QB-V850ESKX1H 使用上の注意

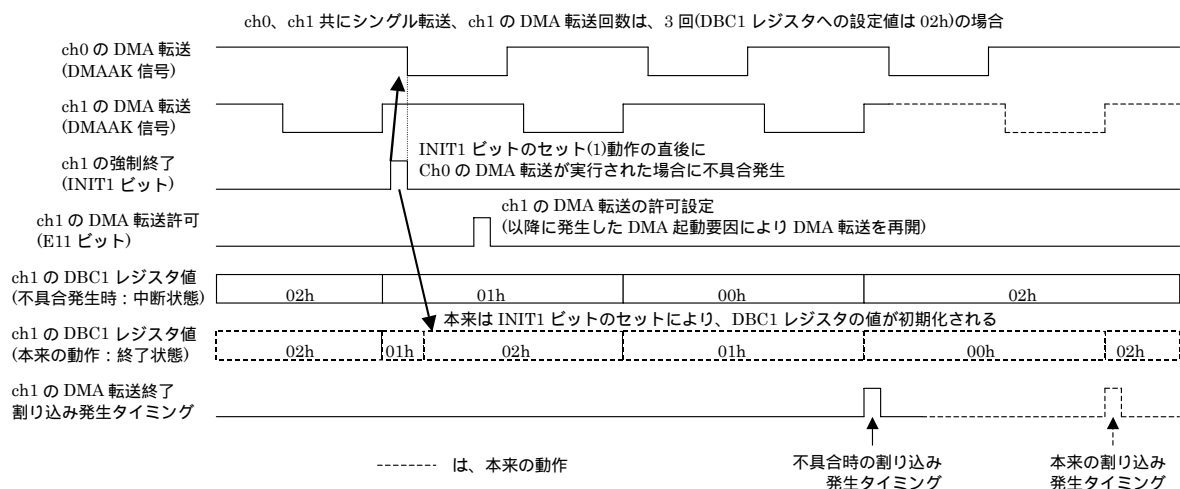
No.4 DMA 転送強制終了に関する不具合

【内容】DCHCn レジスタの INITn ビットの操作により、DMA 転送を強制終了する場合、INITn ビットをセット(1)したにも関わらず、強制終了されずに中断状態になる場合があります。このため、強制終了させたはずのチャンネルの DMA 転送を再開させた場合に、想定外の転送回数完了後に DMA 転送が終了し、DMA 転送終了割り込みが発生することがあります。本不具合は強制終了(INITn ビットのセット(1))の直後に DMA 転送が実行された場合に発生します。(下図参照)

注意:本不具合は転送チャンネル数, 転送対象(メモリ~メモリ, メモリ~I/O; 内蔵資源を含む), 起動要因(外部要求, 内蔵周辺 I/O からの割り込み, ソフトウェア)には依存せず, 仕様の設定可能ないずれの組み合わせでも発生する可能性があります。また, 他のチャンネルの影響も受けません。

なお、以下のレジスタはマスタ/スレーブの 2 段 FIFO 構成のバッファ・レジスタになっています。このため、DMA 転送中、及び DMA 中断状態にこれらのレジスタを書き換えた場合、マスタ・レジスタに書き込まれます。DMA 転送中、中断状態に書き換えた値は、書き換えたチャンネルの DMA 転送終了時にスレーブ・レジスタに反映されます。

また、上図における初期化とは、マスタ・レジスタの内容をスレーブ・レジスタに反映させることを指しています。

【回避策】以下のいずれかの手順によりソフトウェアにて回避可能です。

管理記号 B 以上で修正済みです。

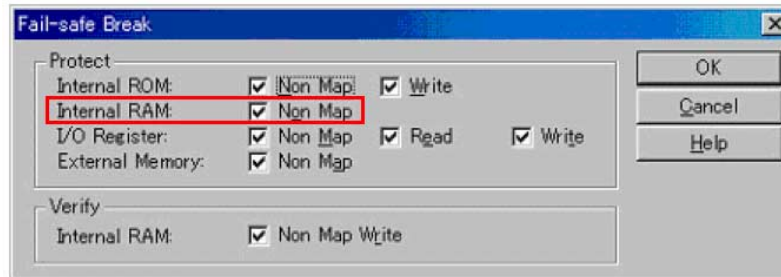
No.10 内蔵 RAM でプログラム実行時のイリーガル・ブレイク制限事項

【内容】 内蔵RAMでプログラム実行時に周辺I/Oレジスタへのアクセスを行うと、意図しないブレイクが発生する場合があります。

【回避策】 デバッガ上で内蔵RAMに対するフェイル・セーフ・ブレイクの設定を解除してください。

コンフィグレーション・ウィンドウの「Fail-safe Break」欄にある「Detail」ボタンを押して「Internal RAM」のチェックを外してください。

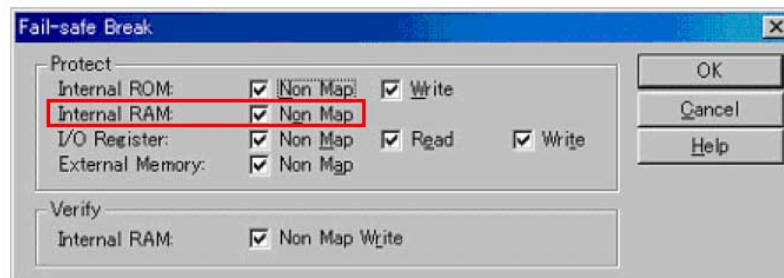
No.15 内蔵 RAM でプログラム実行時のイリーガル・ブレイク制限事項2

【内容】 下記の条件を全て満たした場合、正常なプログラムにかかわらず、Non Map Breakが発生いたします。

- ・内蔵RAM領域でプログラムを実行
- ・2回以上連続して内蔵RAM領域へデータ・アクセス
- ・上記の連続したデータ・アクセス直後、またはNOP1つを挟んで、JRもしくはJARL命令で内蔵ROM領域へ分岐

- デバッガ上で内蔵RAMに対するフェイル・セーフ・ブレイクの設定を解除してください。

コンフィグレーション・ウィンドウの「Fail-safe Break」欄にある「Detail」ボタンを押して「Internal RAM」のチェックを外してください。

- 内蔵 RAM 領域への連続したデータ・アクセスから内蔵 ROM 領域への分岐の間に NOP を 2 つ以上挿入してください。
