瑞萨半导体（北京）有限公司  
土壤环境自行监测方案  
(2024 年)

瑞萨半导体（北京）有限公司

2024 年 6 月

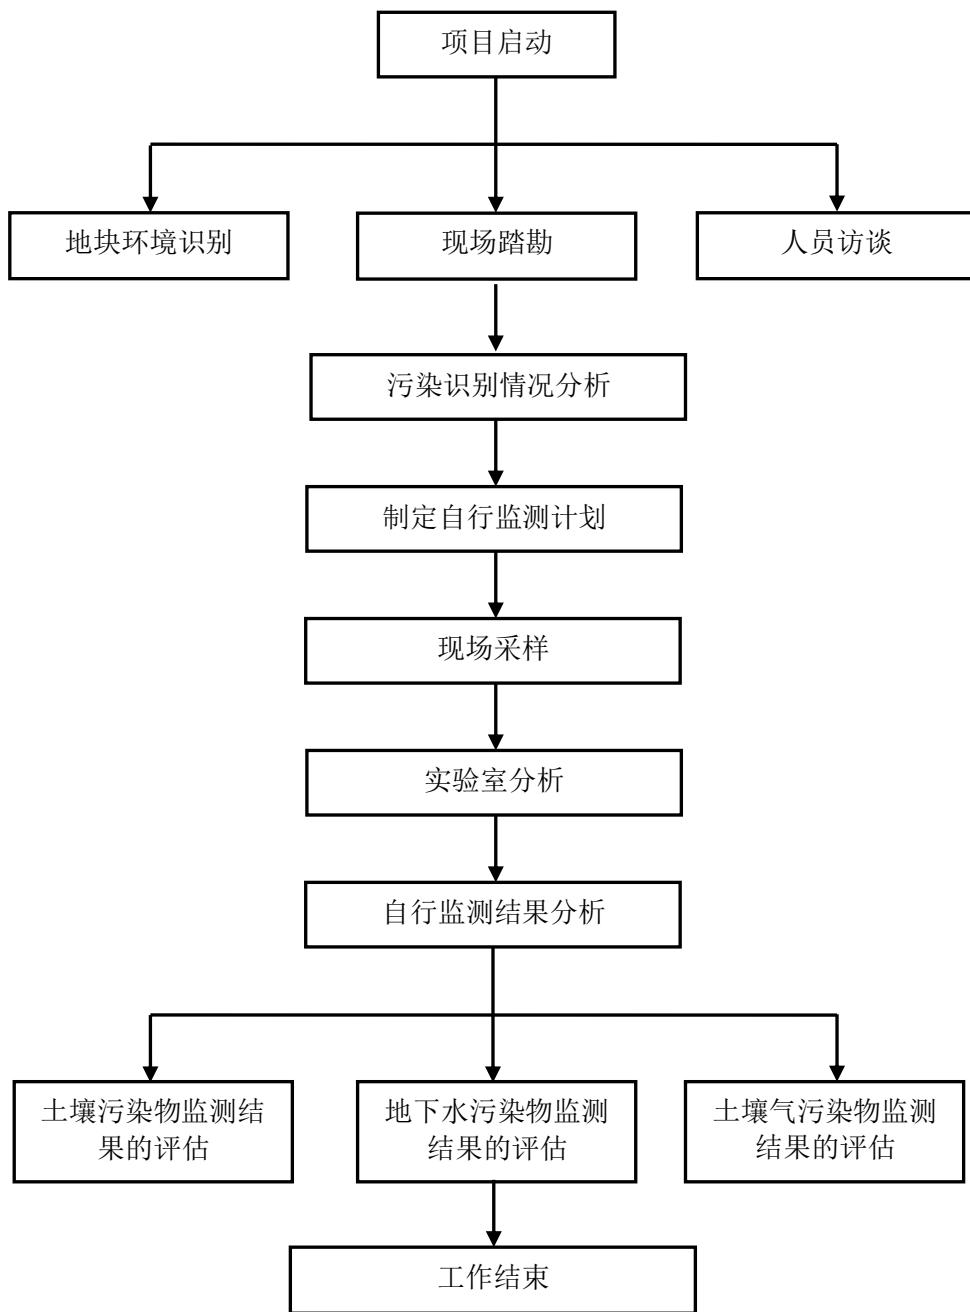
图 1-1 工作步骤

本次工作范围为瑞萨半导体（北京）有限公司地块范围内的土壤、地下水和土壤气。主要工作内容如下：制定地块内自行监测方案、开展现场采样与监测、编制自行监测报告。工作内容和程序见图 1-1。

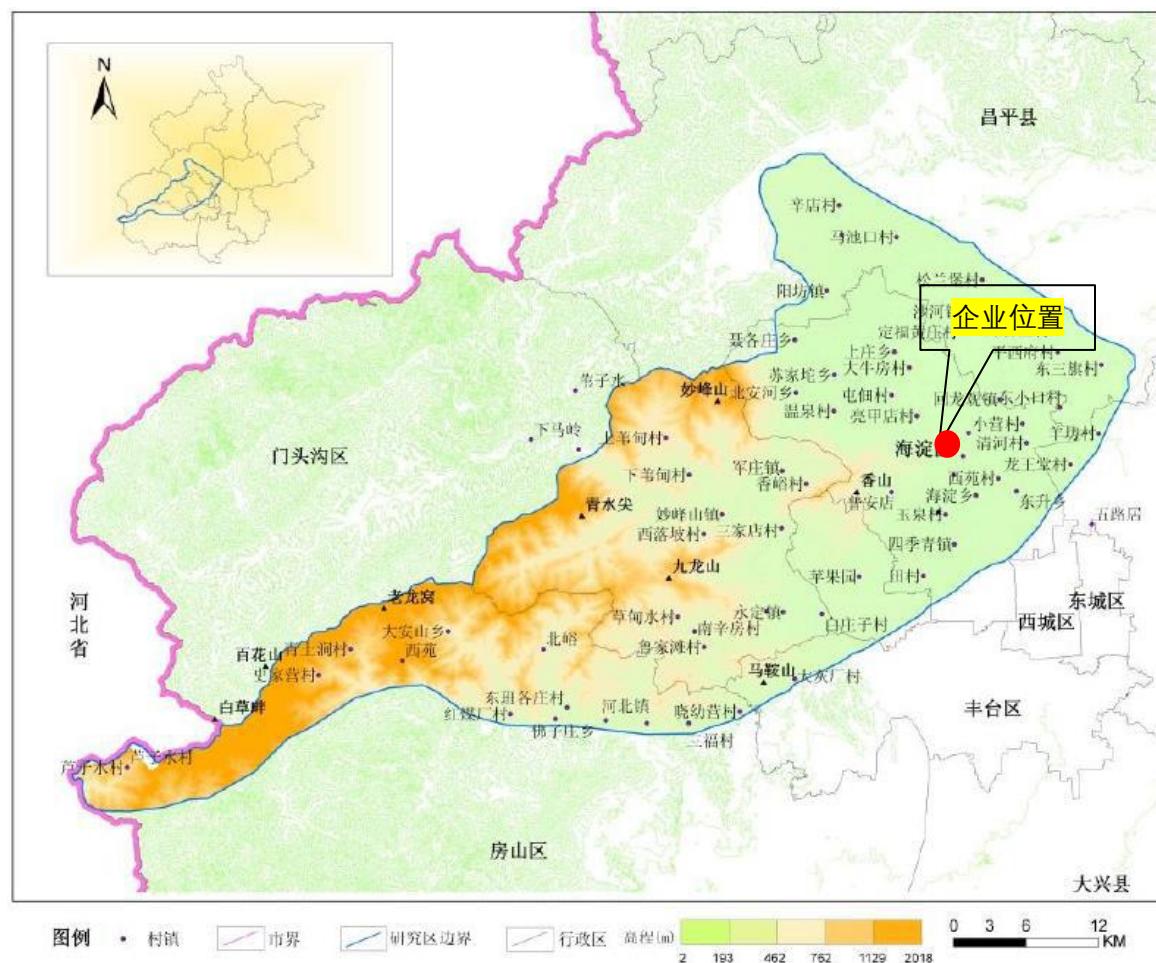
图 2-2 项目所在区域的地形图

瑞萨半导体（北京）有限公司所在的北京市海淀区上地信息产业基地海拔 44 m 左右，位于永定河冲洪积扇平原，中上部为缓斜冲积平原，地形平坦。其所在区域的地形详见图 2-2。

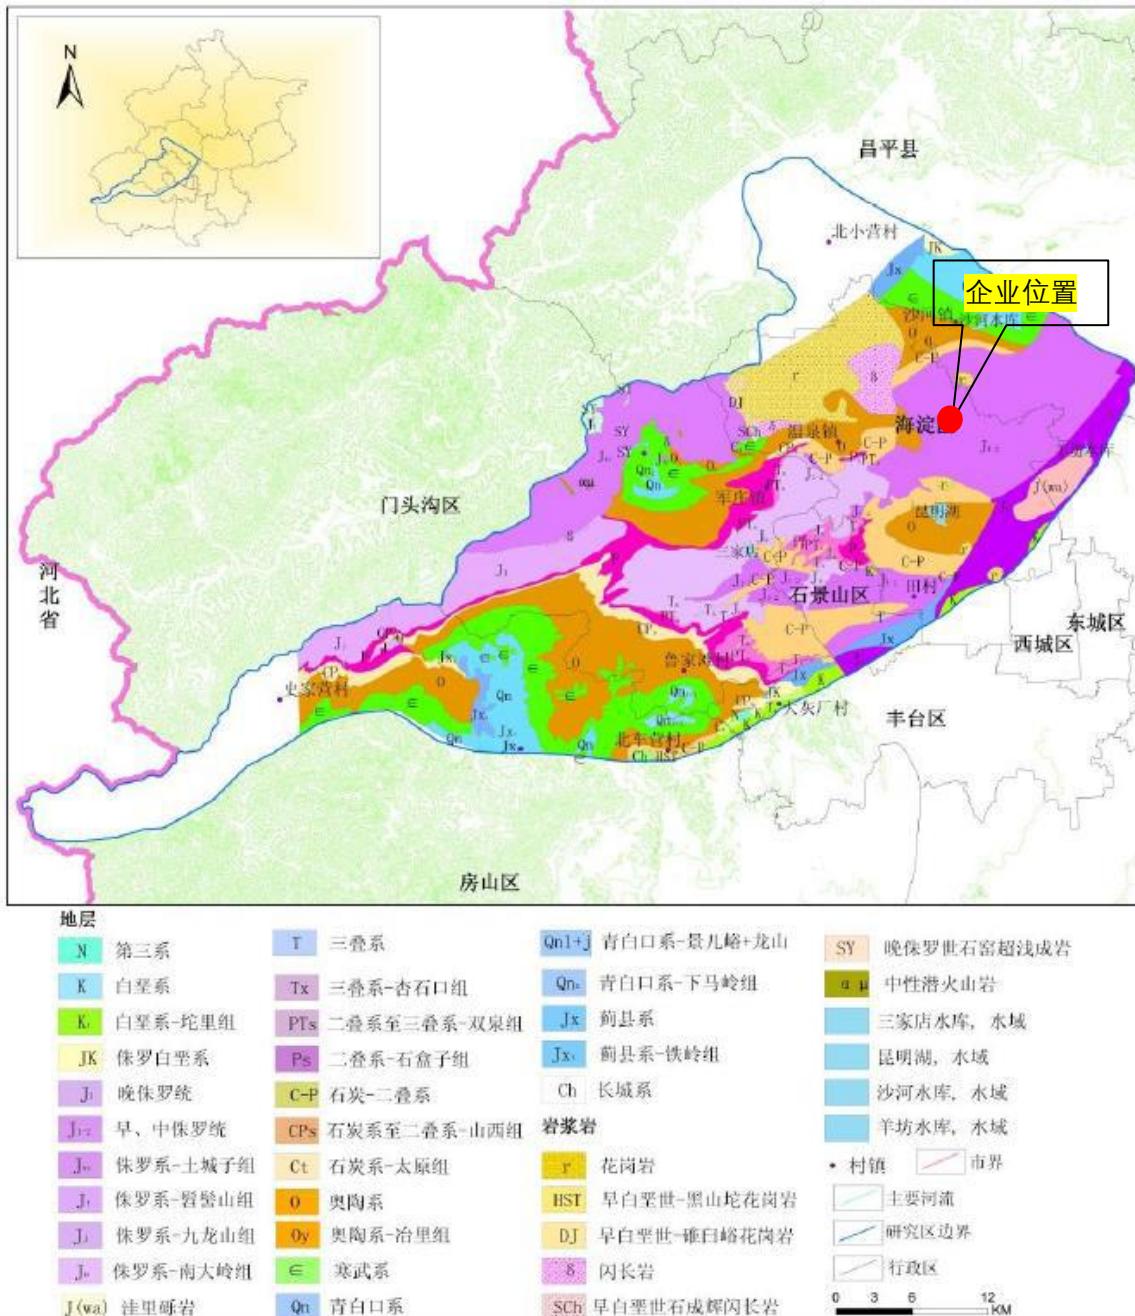
海淀区上地信息产业基地地质状况优良，其基岩面起伏平稳，无断裂带。厂

区地层表层为人工填土，其下均为一般第四纪冲洪积成因的粘性土、砂土、粉土、砂类土；第四纪之下基岩为早、中侏罗统，详见图 2-3 项目所在区域基岩地质图。

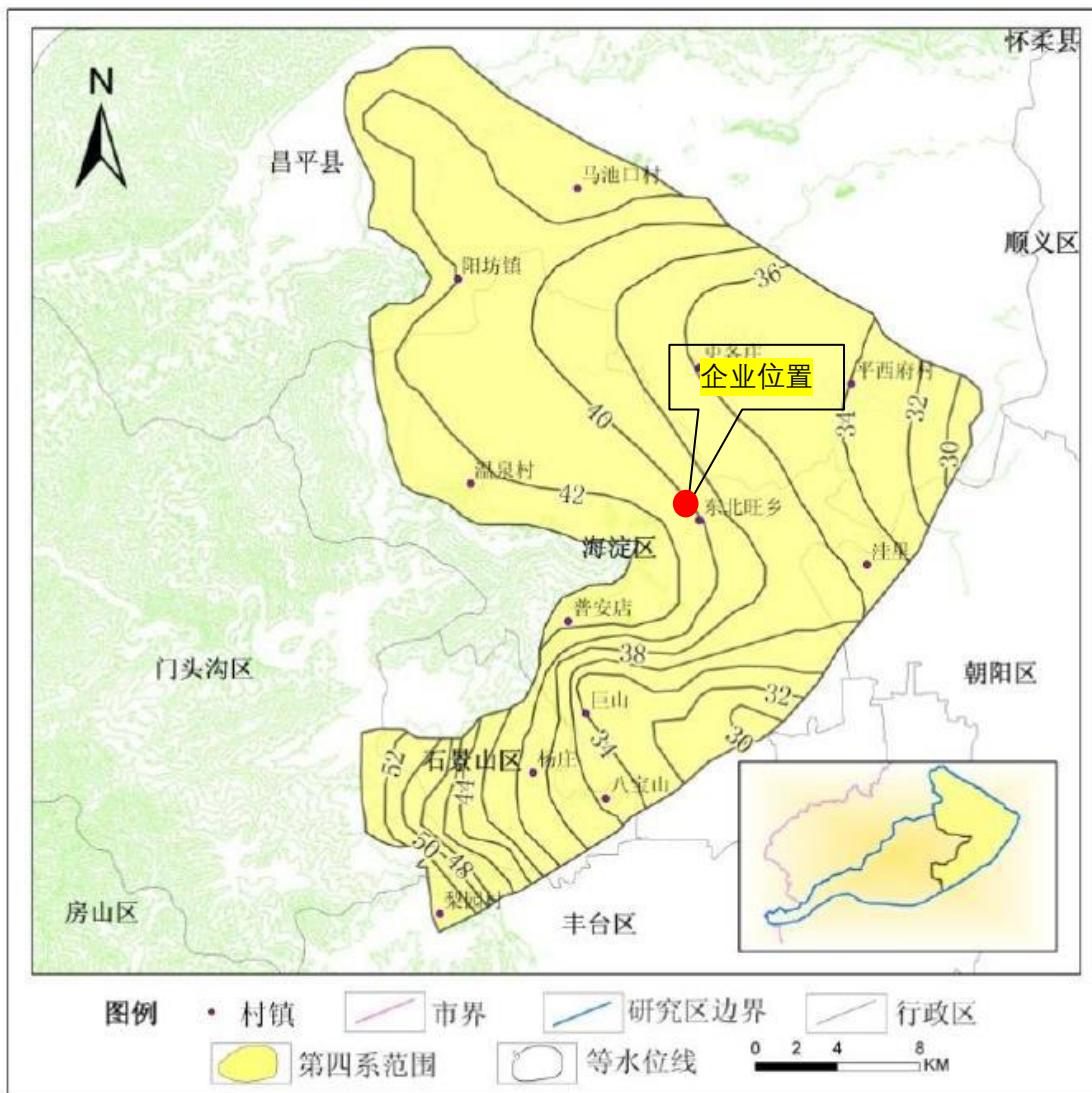
图 2-4 项目所在区域潜水含水层等水位线图

厂区所在区域处于永定河的洪冲积地帶，地形基本平坦，地层岩性主要为粘性土、粉土、砂土与卵石、圆砾的交互层，表层粘性土层的厚度一般小于 3 m，粉土层的厚度一般小于 6 m。该区域地表下分布 3-4 层地下水，地下水类型为潜水、承压水，局部地区有上层滞水，通常第一层含水层在埋深 3-6 m，为台地潜水；第二层含水层在埋深 6-13 m，为潜水；第三层含水层在埋深 11-21 m，为层间水；含水层主要为含砾砂的中、细砂层，局部区域为砂卵石层。浅层地下水岩性以粉土、粉细砂为主，比较薄；深层地下水岩性以砂为主，层数较多且比较厚。该区地下水以上游地区地下水侧向径流补给为主，其次为大气降水，地表水的渗入补给和农灌水的回灌补给，垂直入渗率为 15% 左右，由于含水层颗粒较粗，地下水径流条件较好，消耗于人工开采和以侧向径流形式流出本区补给下游地区、地下水。该区浅层地下水由西流向东，水位埋深 3 m 左右，水力坡度 1.1‰。厂区所在区域的潜水水位等值线见图 2-4。

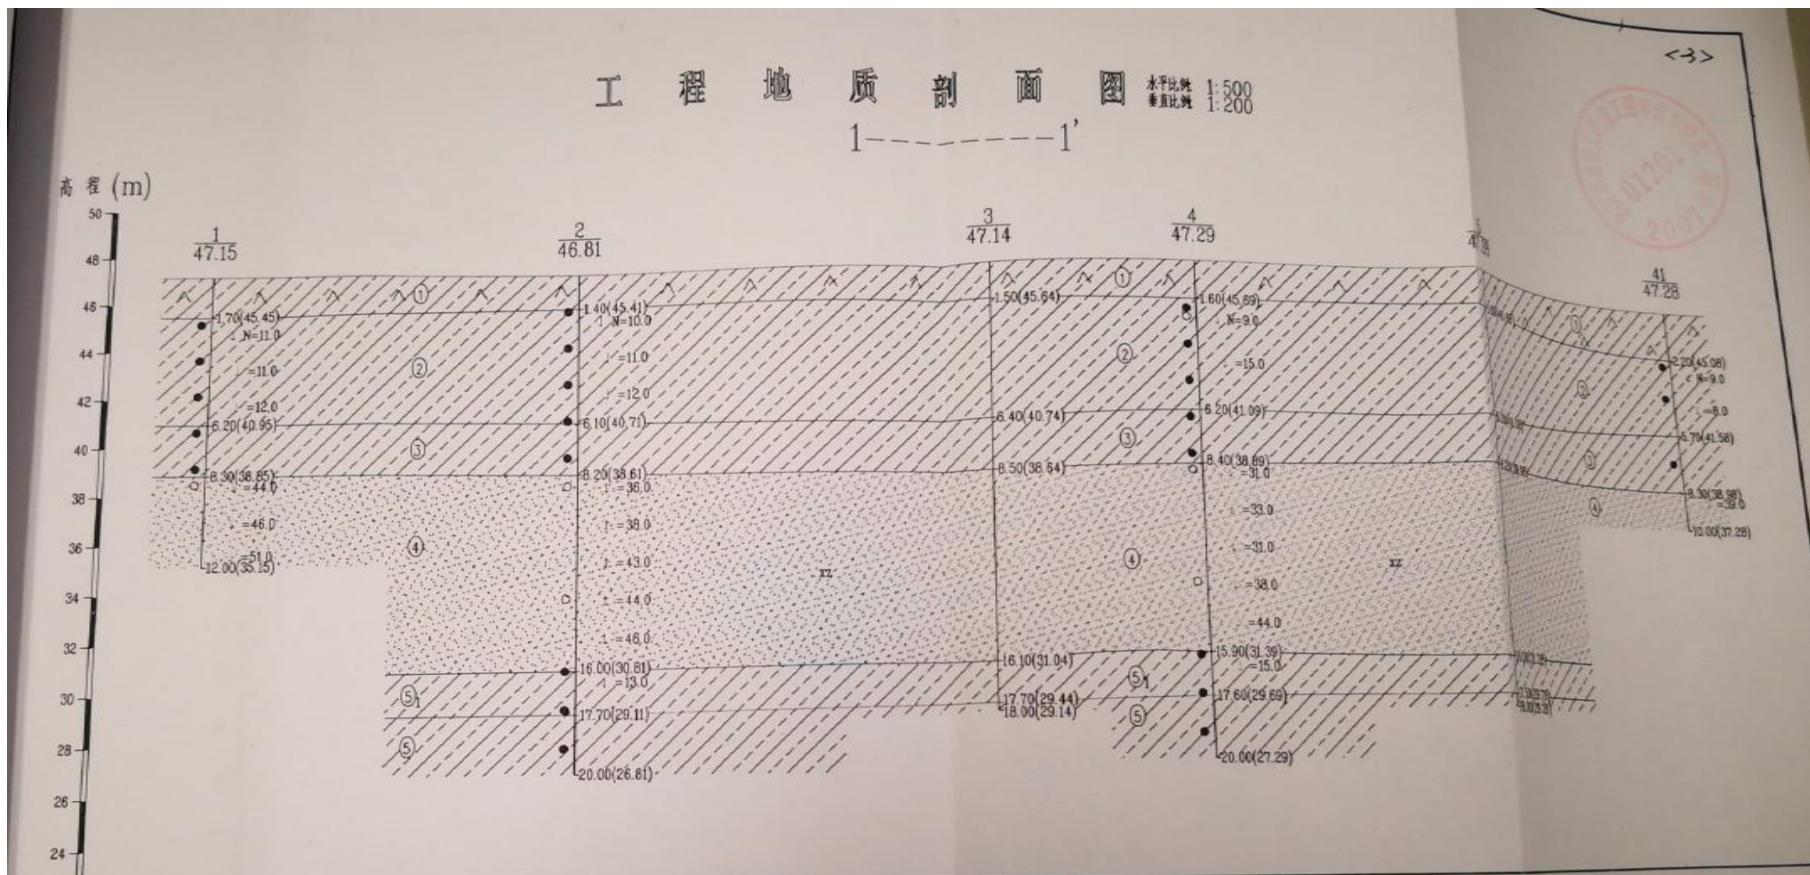
图 2-5 工程地质剖面图

厂区土壤从上至下为：①粉质粘土素填土层，黄褐色、湿、稍密，以粉质黏土为主，含灰渣、砖屑及植物根，本层厚度为 1.0~3.4 m。②粘质粉土层，褐黄色，稍湿，中密，含氧化铁、钙质等。局部夹砂质粉土、粉砂薄层，本层厚度为 2.3~5.2 m。③粉质黏土层，褐灰~黄灰色，可塑，含云母、有机质及钙质等，局部夹黏土薄层。本层厚度为 1.0~3.2 m。④细中砂层，褐黄色，稍湿，密实，主要矿物成分为石英、长石、云母。本层最大揭露厚度 9.0 m。⑤粉质黏土层，

褐黄色，含氧化铁等，本层最大揭露厚度 9.2 m。

现场钻探期间只有两个 25 m 深的钻孔见地下水，地下水类型为潜水，初见水位埋深 20.3~20.4 m，标高 26.99~27.38 m；静止水位埋深 19.7~19.8 m，标高 27.49~27.88 m；主要补给来源是侧向径流，地下水流向自西向东。

厂区工程地质剖面详见图 2-5。

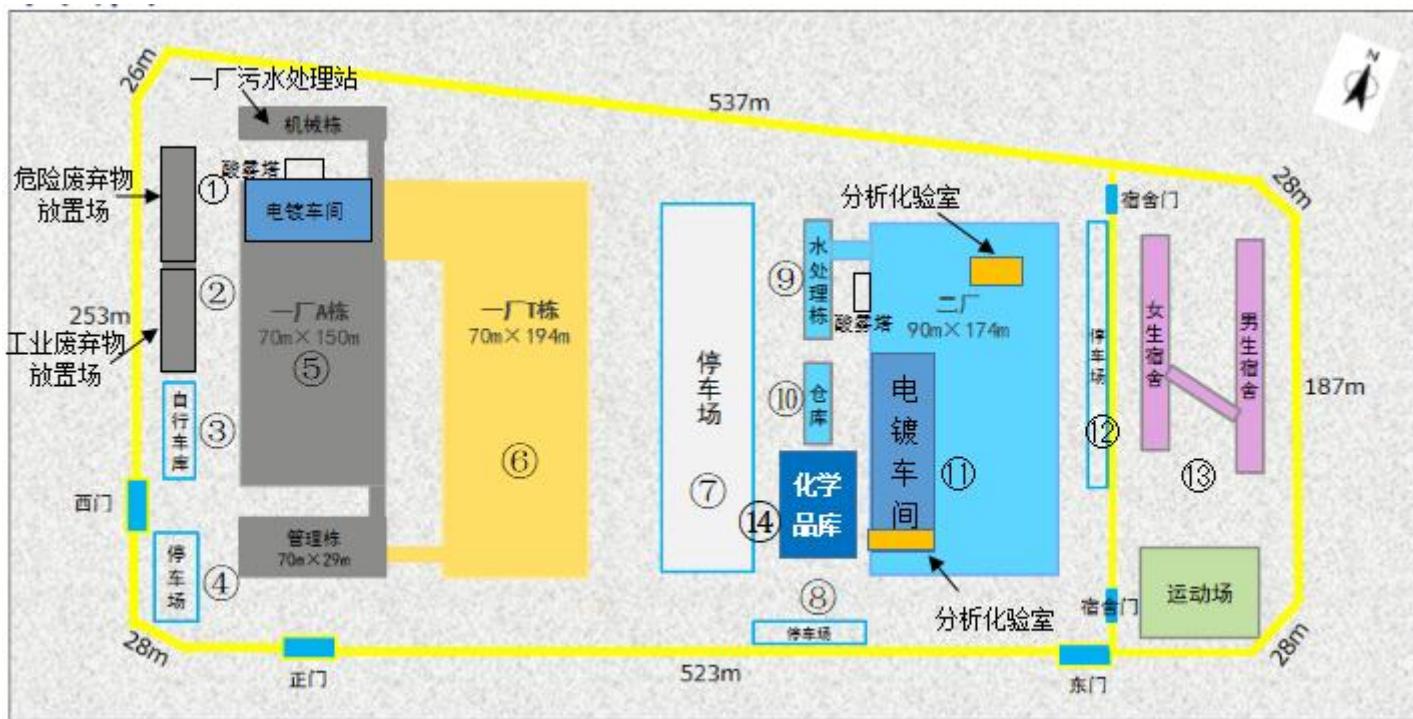
图 3-2 平面布置图

厂区建设有第一工厂和第二工厂，第一工厂包括 A 栋、T 栋，A 栋、第二工厂分别设有电镀生产线，设有污水处理站、化学品库等功能区，详见图 3-2 和表 3-4。其中，一厂 A 栋厂房生产车间自 2022 年至今处于停产状态；位于北侧机械栋处的一厂污水处理站自 2017 年闲置至今。

备注：一厂 A 栋生产车间处于停产，配套的废气处理设施及一厂污水处理站未运行。

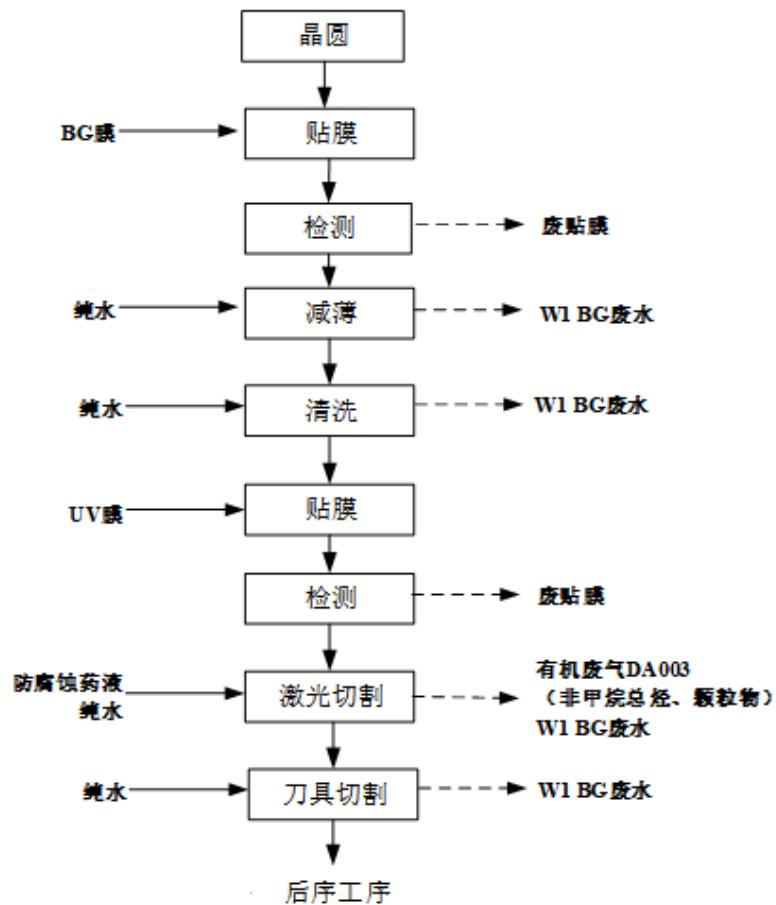
图 3-4 减薄工艺流程图

减薄、塑封和电镀是主要产排污工序，减薄工序产生激光切割废气和减薄切片废水；塑封工序产生有机废气；电镀工序产生含酸废气和电镀废水等。

主要产排污的减薄工序、塑封工序、电镀工序流程详见图 3-4 至图 3-6。

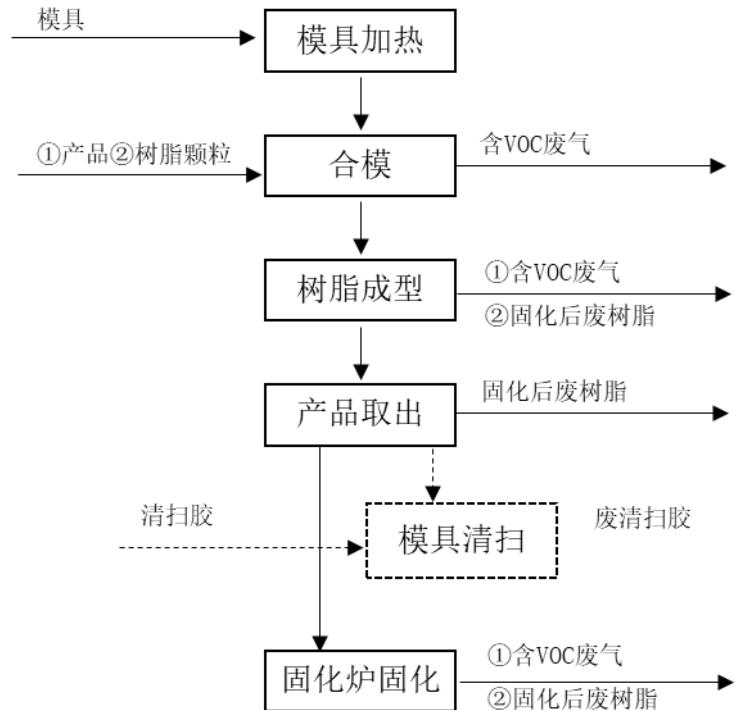
图 3-5 塑封工艺流程图

工序名	工艺条件
模具加热	加热180℃±5℃
树脂成型	①加压1274kN±100kN ②加压时间60-90s
模具清扫	①加热180℃±5℃ ②生产到1/1000次清扫
固化炉固化	①加热时间4-8H ②加热175℃±5℃

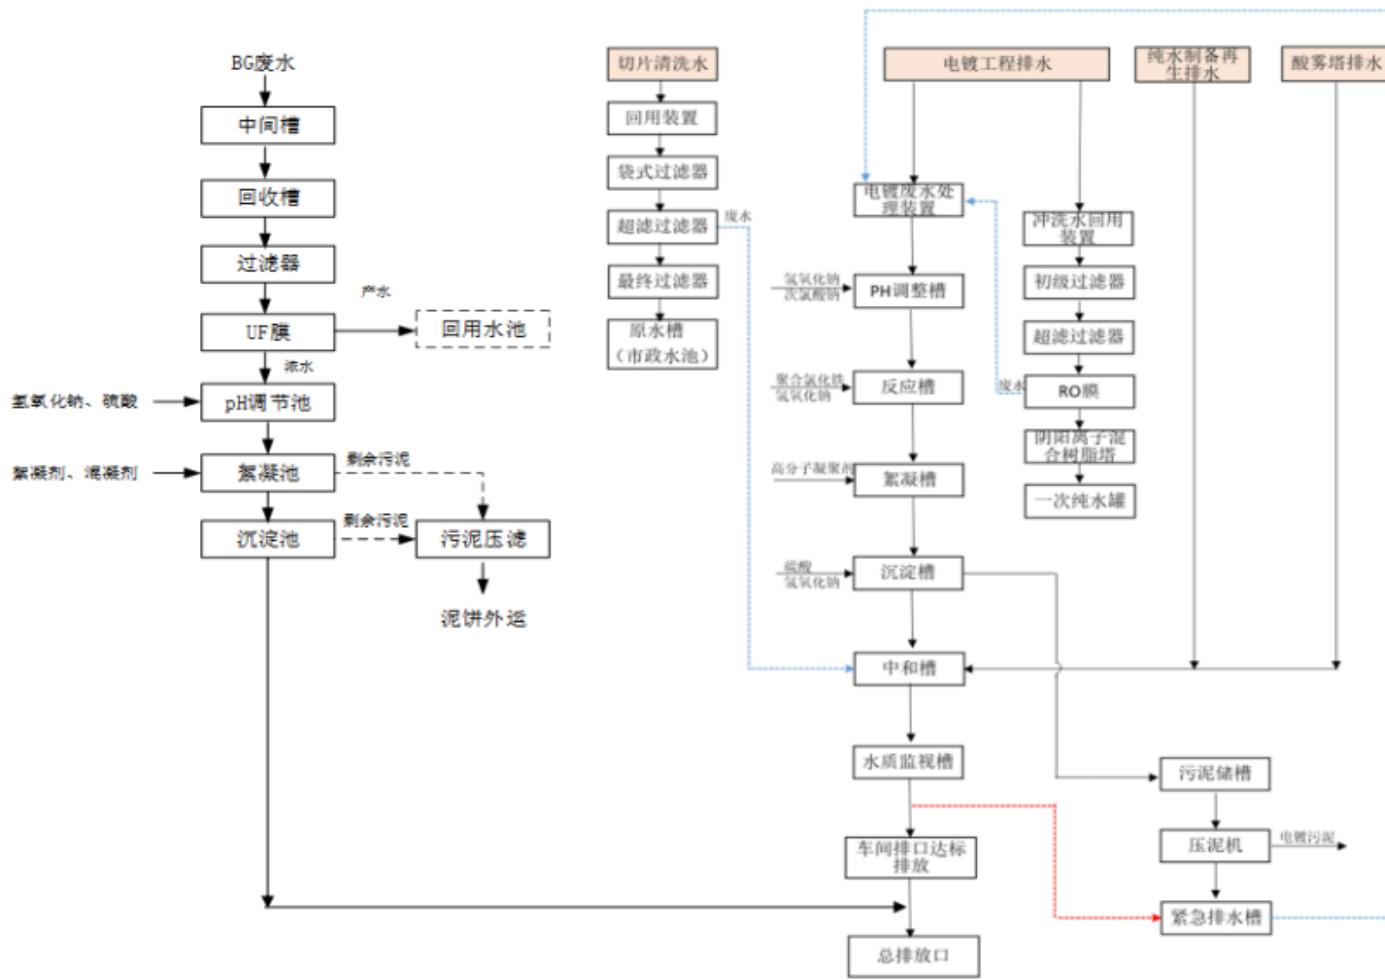
图 3-7 生产废水处理流程

①生产废水：包括减薄废水（BG 废水）、切片废水、电镀废水和酸碱废水（含酸雾塔废水和纯水制备废水）；分述如下：

减薄废水：主要污染物为 SS、COD，减薄废水经 BG 废水处理系统处理后经过废水总排口排入市政污水管网；

切片废水：采用 UF 膜过滤的方法处理后回用。

电镀废水：含有重金属离子（主要为总 Cu），电镀废水经 pH 调整槽、絮凝槽、沉淀槽、中和槽处理后达标排放。为提升管理水平，我公司规定的内部管理值（总铜 0.9 mg/L）时，如果超出管理值，手动关闭外排电动阀，处理水切换排入到紧急排水槽进行再处理，确保废水排放符合排放标准。

酸碱废水：酸碱废水不含有重金属，主要采用酸碱中和的化学方法处理，通过自动控制加入酸或碱，将 pH 值调整为 6.5~8.5 之间进行排放。同样，pH 数值与排放电动阀进行了联动，如超出内部管理值，外排电动阀关闭，处理水自动切换排入到紧急排水槽进行再处理。

生产废水进入废水处理系统，处理达标后经废水总排口排入市政污水管网。生产废水处理流程见图 3-7。

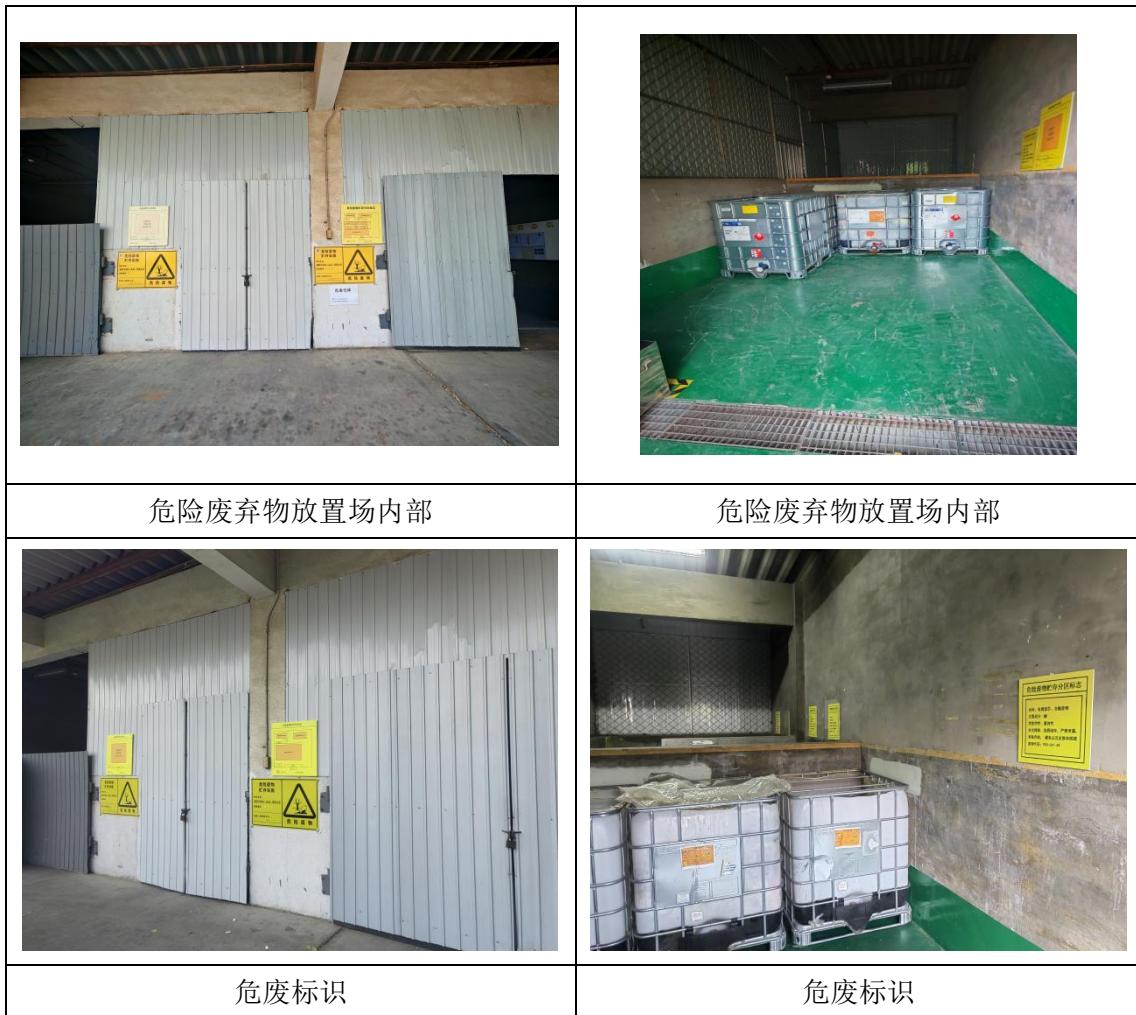
图 3-8 危险废物暂存间

瑞萨半导体（北京）有限公司在第一工厂西侧建有危险废物暂存设施即危险废弃物放置场，严格按照《危险废物贮存污染控制标准》（GB18597-2023）建造，地面涂刷防渗漏环氧树脂漆，四周设置有防泄漏沟槽。按照《危险废物

识别标志设置技术规范》（HJ 1276-2022）要求设置危废标签、危废贮存分区标志和危废贮存设施标志，详见图 3-8。

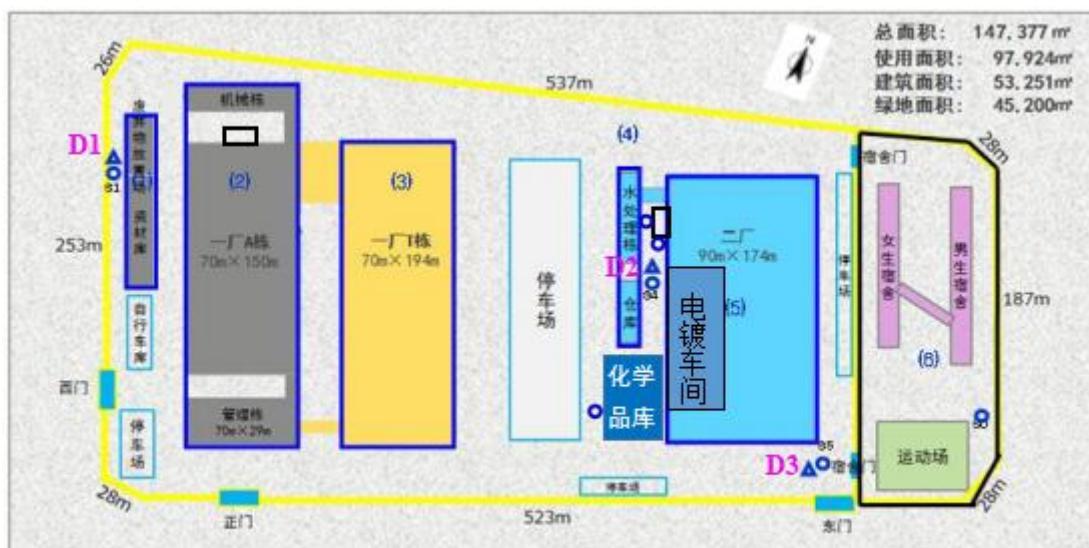
图 3-9 地下水监测点位图

根据 HJ 1209-2021 等文件要求，结合前期资料收集、现场踏勘、人员访谈及厂区疑似污染区域识别的结果，共计布设了 3 个地下水监测井；厂区内地层地下水流向为自西向东，因此，地下水背景监测井设在厂区最西侧上游流向位置；同时在二厂水处理栋东侧和二厂厂房东南侧各设一个地下水监测井。监测布点详见图 3-9。

图例：△ 地下水监测点

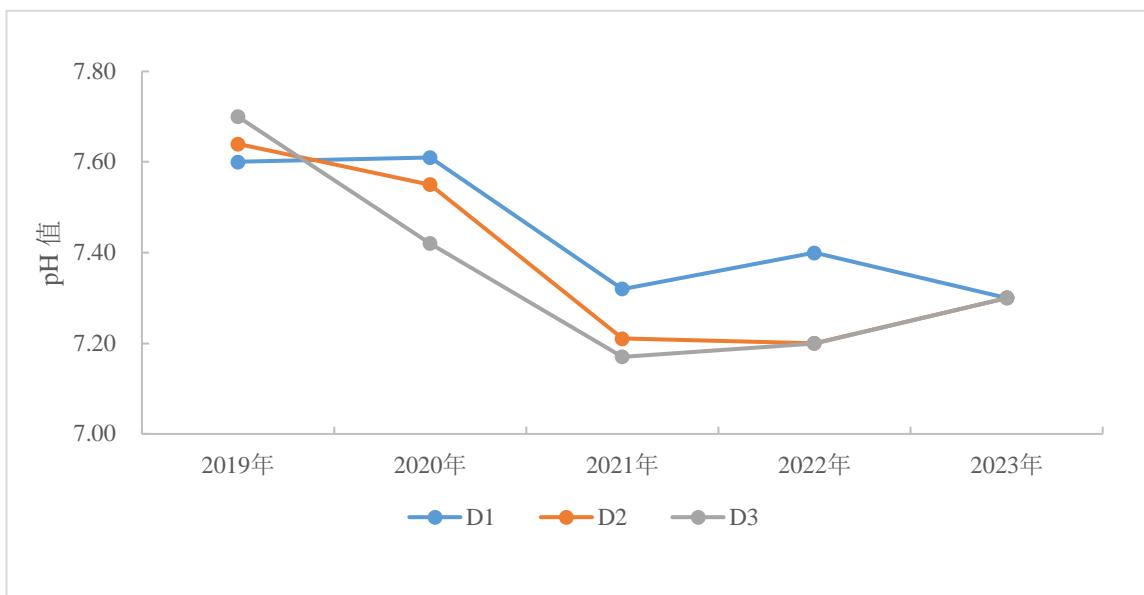
图 3-10 地下水各监测点位 pH 变化趋势图

2019 年至 2023 年各地下水监测点位的 pH 变化趋势详见下图，呈现先下降后上升的趋势。

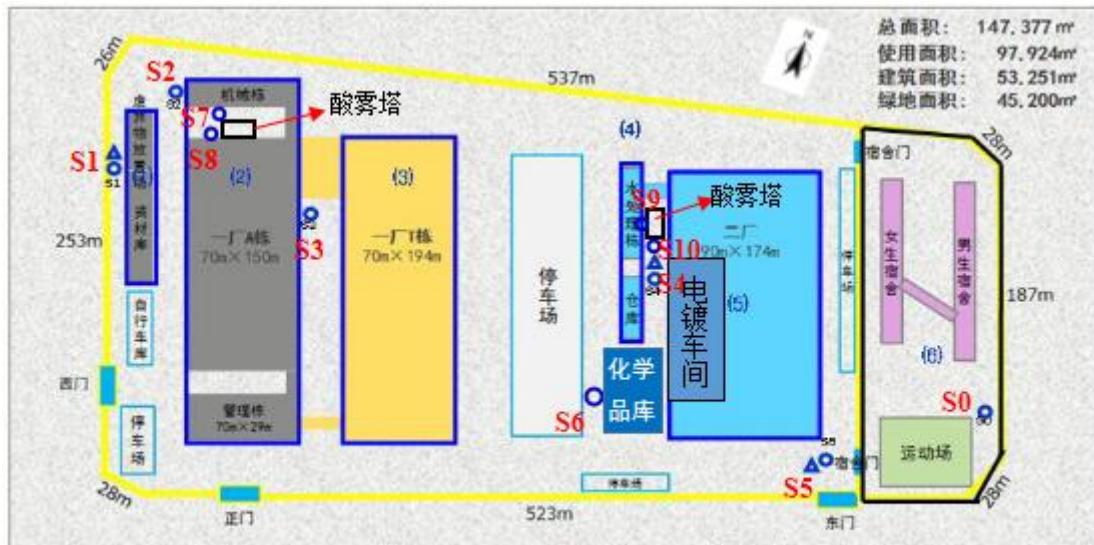
图 3-11 土壤监测点位图

2019 年至 2023 年土壤监测点位布设情况详见下表和下图：

图例: 土壤监测点

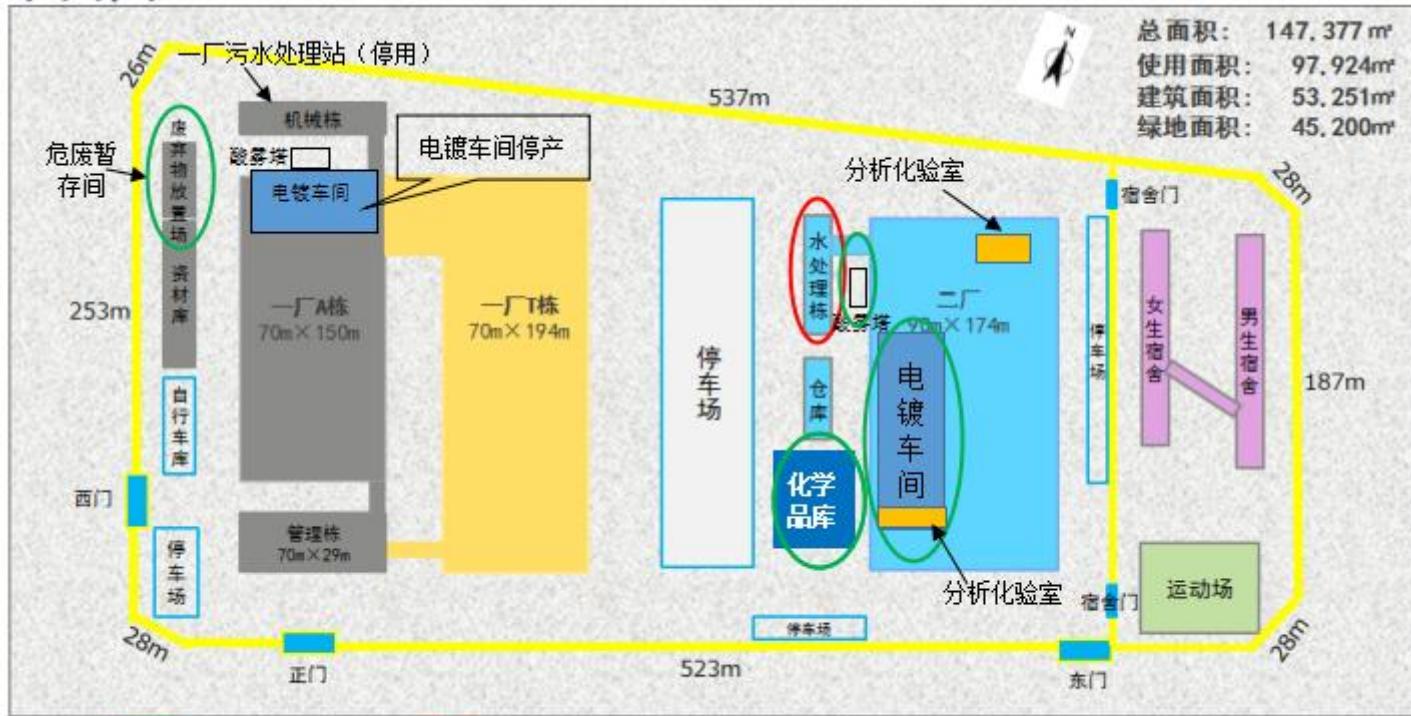
图 4-1 重点监测单元分布图

重点场所或重点设备设施为危险废弃物放置场、化学品库、二厂厂房电镀车间和酸雾塔、二厂污水处理站。根据《工业企业土壤和地下水自行监测技术指南（试行）》（HJ 1209-2021）的相关规定，本单位二厂污水处理站存在有接地的药剂储罐和废液储罐，污染发生后不易及时发现，因此，二厂污水处理站划分为一类单元，危险废弃物放置场、化学品库、二厂厂房电镀车间和酸雾塔不涉及隐蔽性重点设施设备，划分为二类单元。

序号	单元类别	重点监测单元	占地面积 (m <sup>2</sup> )	备注
1	一类单元	水处理栋（二厂污水处理站）	1500	
2	二类单元	二厂厂房的电镀车间、酸雾塔	1656	二厂厂房的电镀车间和酸雾塔相邻
3		危险废弃物放置场	375	
4		化学品库	360

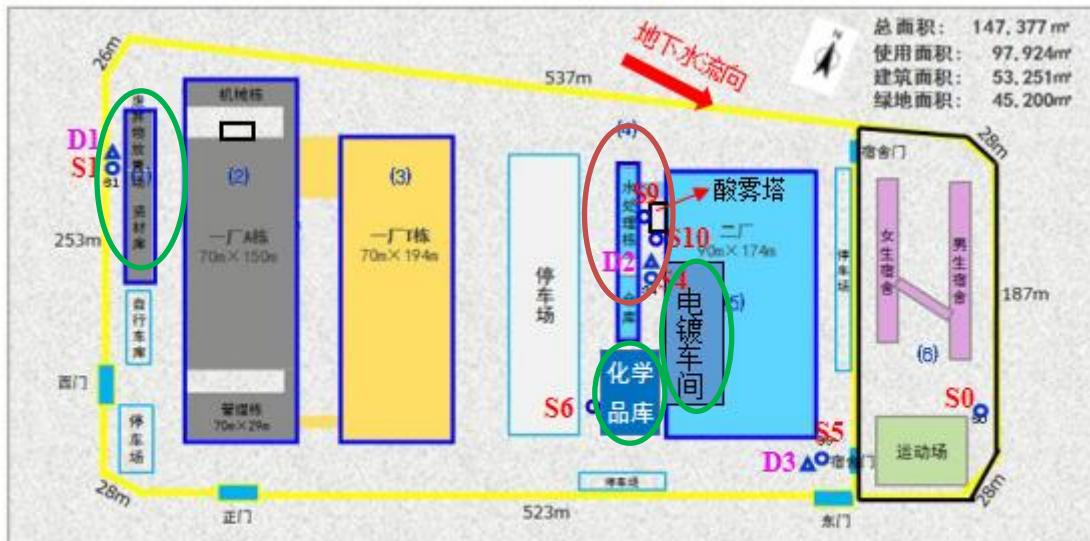
图 5-1 土壤、地下水监测点位图

序号	单元类别	重点监测单元	监测点位编号	取样深度	布设位置	备注
1	/	/	S0	表层土壤 (0~0.5m)	厂区东侧宿舍区草坪处	背景监测点
2	一类单元	水处理栋(二厂污水处理站)	S4	表层土壤 (0~0.5m)	水处理栋东侧草坪处	二厂污水处理站下游 50m 范围内设有地下水监测井（D2），可不布设深层土壤监测点
3	二类单元	二厂厂房电镀车间	S5	表层土壤 (0~0.5m)	二厂厂房东侧草坪处	
4		危险废弃物放置场	S1	表层土壤 (0~0.5m)	危险废弃物放置场西侧草坪处	
5		化学品库	S6	表层土壤 (0~0.5m)	化学品库西侧草坪处	
6		二厂厂房酸雾塔	S9、S10	表层土壤 (0~0.5m)	在二厂厂房酸雾塔南侧草坪处

图例：△ 地下水监测点，○ 土壤监测点  
S0 为土壤背景监测点，D1 为地下水对照点

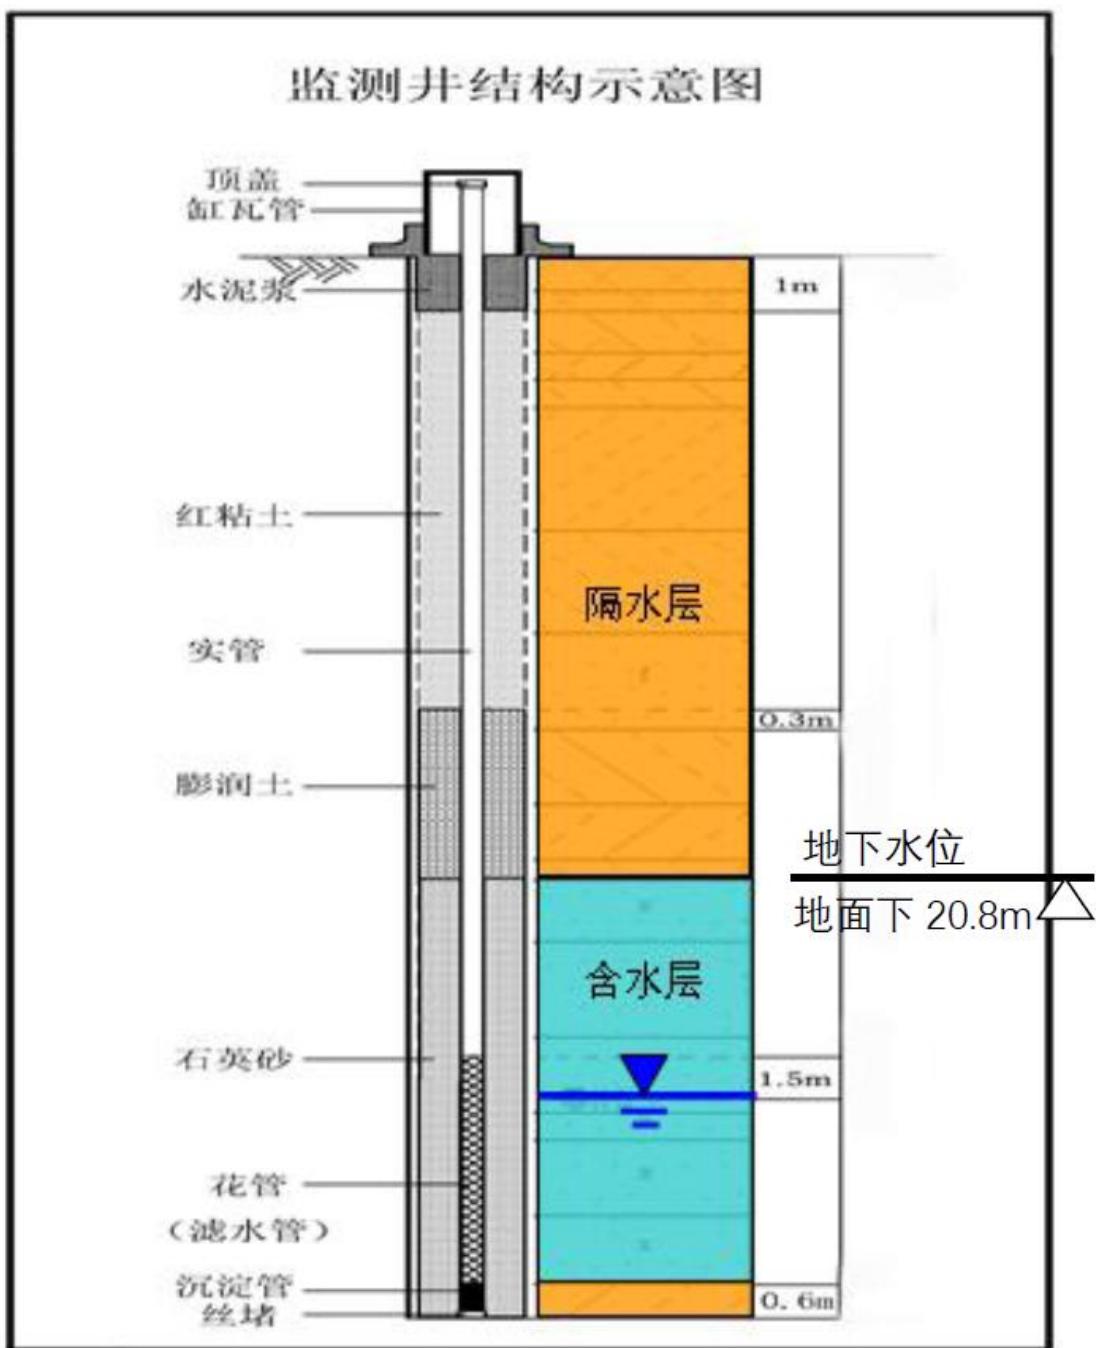
图 5-2 监测井结构示意图

地块编号	--	监测井编号	S1 号井、S4 号井、S5 号井					
地理位置	瑞萨半导体(北京)有限公司厂区							
地理坐标	N 40°2'57.66"; E 116°18'20.18"							
流域	永定河	水文地质单元	/	地下水类型	/			
地面高程 (m)	/	测点高程 (m)	/	孔深 (m)	26~29			
孔口直径 (mm)	135	孔底直径 (mm)	135	井管类型	PVC			
含水层埋藏深度 (m)	/	水位埋深 (m)	20.8~20.9	监测手段	手动取样			
含水层地层代号	/	含水介质类型	/	监测内容	A1、D1			
矿化度 (g/L)	/	水化学类型	/	监测频率	/			
钻探施工单位	石家庄保红地质勘察技术服务队	钻探竣工日期	2019.07.12	监测仪器安装日期	2019.07.12

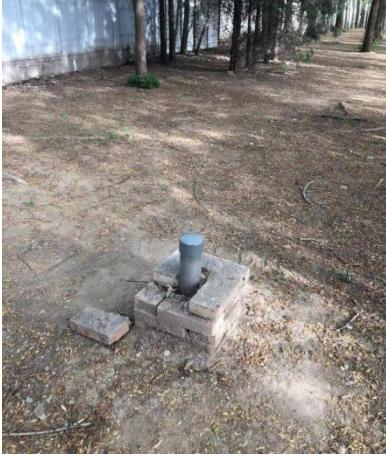
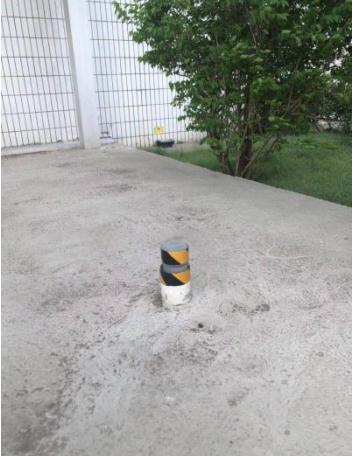
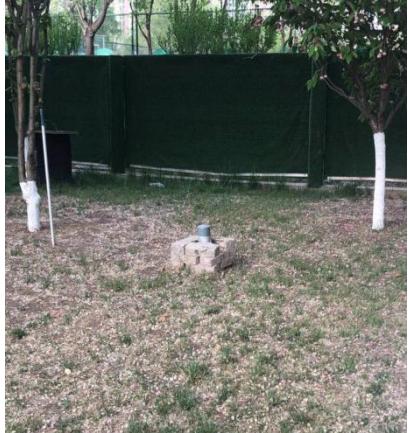
图 5-3 地下水监测井现状

经现场调查监测井目前维护良好可以使用，具体见下图。监测井具备采样条件，但是在取样之前需进行洗井工作。

D1 (S1) 号井	D2 (S4) 号井

D3 (S5) 号井

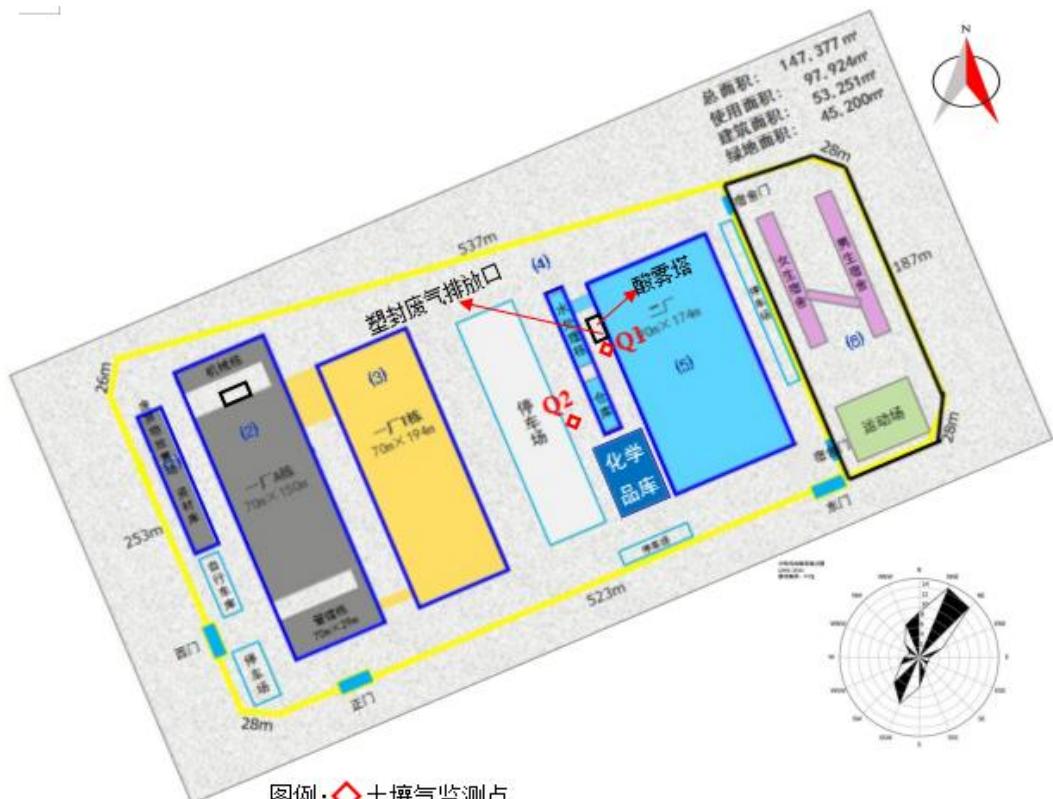
图 5-4 土壤气监测点位图

本次在二厂房塑封废气排放口附近设置土壤气监测点位（Q1），考虑到挥发性有机物的沉降作用（根据海淀气象站 2002-2021 统计资料，多年主导风向为 NNE），选取下风向即 Q2 处作为土壤气监测点位。监测点位布设详见下图：

结合瑞萨半导体（北京）有限公司挥发性有机物的污染物扩散途径主要是大气扩散、沉降，土壤气采样深度设置在地表以下 1.5 m 处。

图例: ◇ 土壤气监测点
