瑞萨半导体（北京）有限公司
土壤环境自行监测方案

委托单位： 瑞萨半导体（北京）有限公司
承担单位： 致环优创（北京）检测技术有限公司

二〇二一年八月

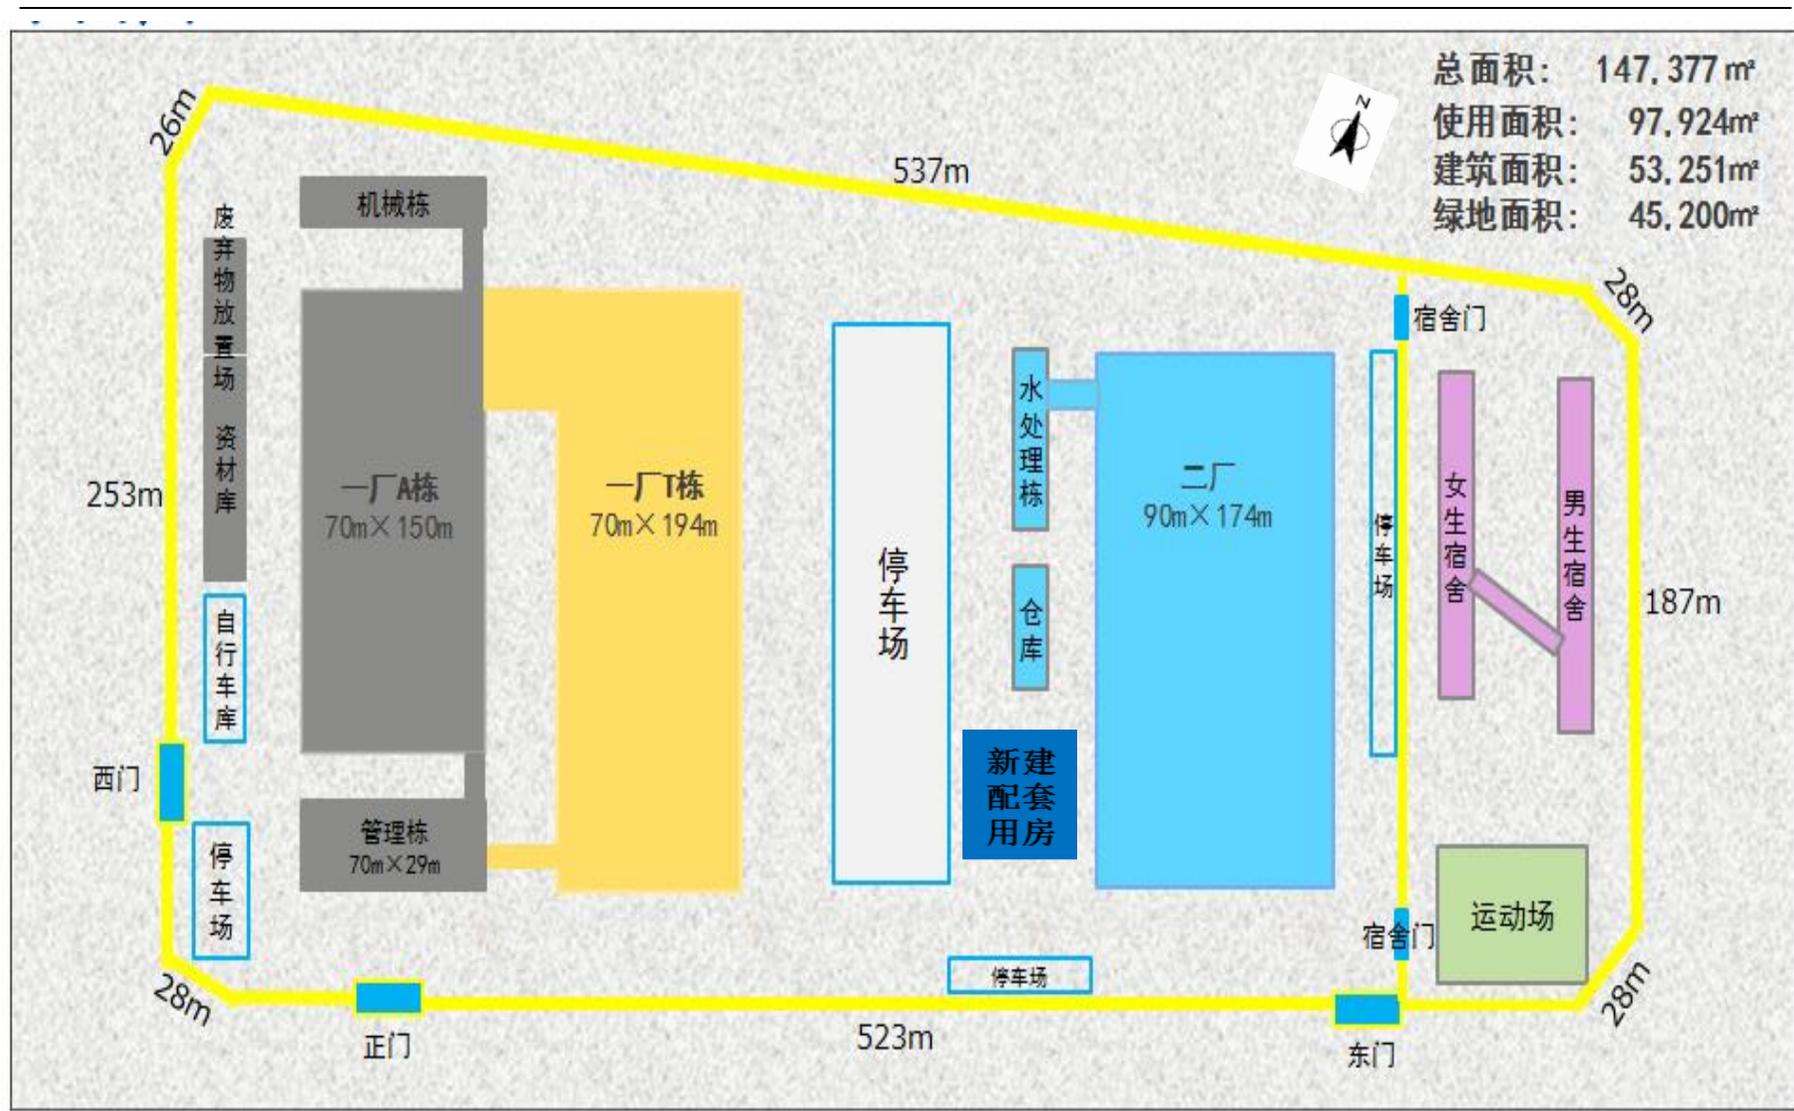
图2 厂区平面布置图

项目用地位于北京市海淀区上地八街 7 号信息产业基地的瑞萨半导体（北京）有限公司用地范围内。现有总用地面积 147377m²，使用面积 97924m²，建筑面积 53251m²。用地北临上地九街、南邻上地八街、东临上地东路、西邻上地西路，东西长约 563m，南北宽为 208~299m。厂区平面布置图见图 2，区域位置图见图 3。

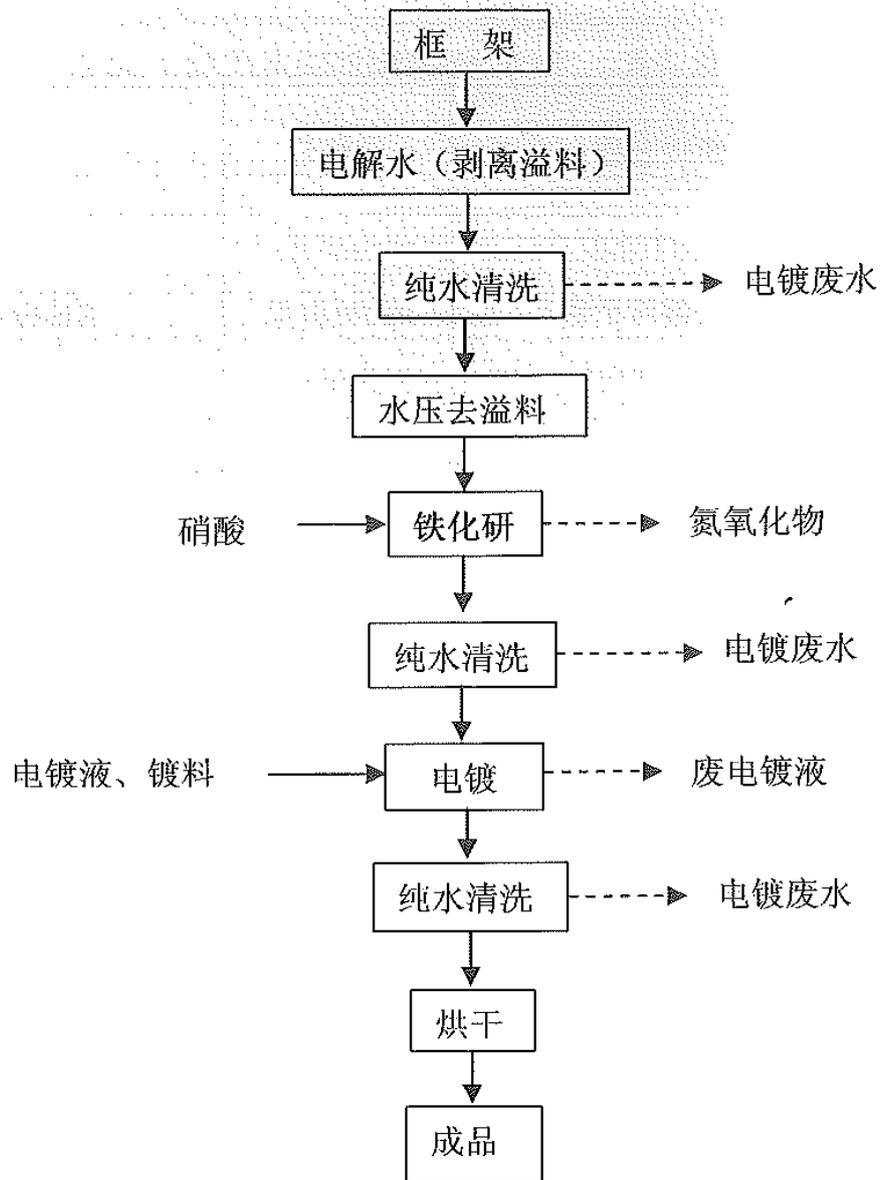
图 4-2 铁镍制框架电镀工艺流程图

(6) 电镀: 为使芯片牢固地焊接在电路板上, 在制品外框架管脚表面进行电镀对引线起到防护作用。(详见图 4-2、图 4-3)。

本项目电镀工艺特点主为镀种单一(芯片引线), 电镀量(面积)小、无铅及污染物产生浓度低、产生量小。

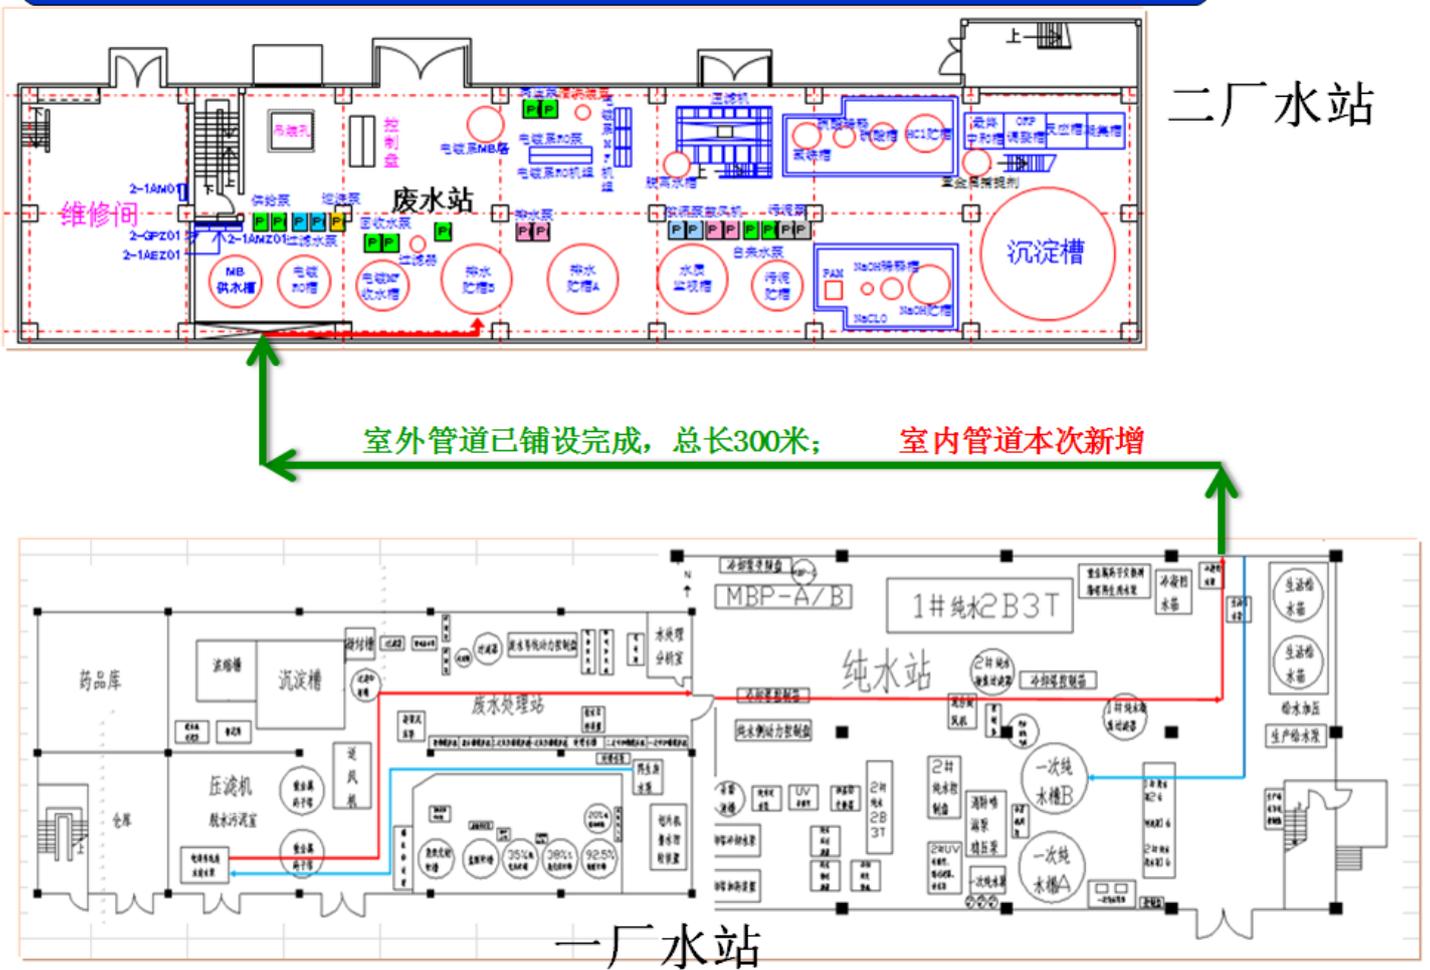
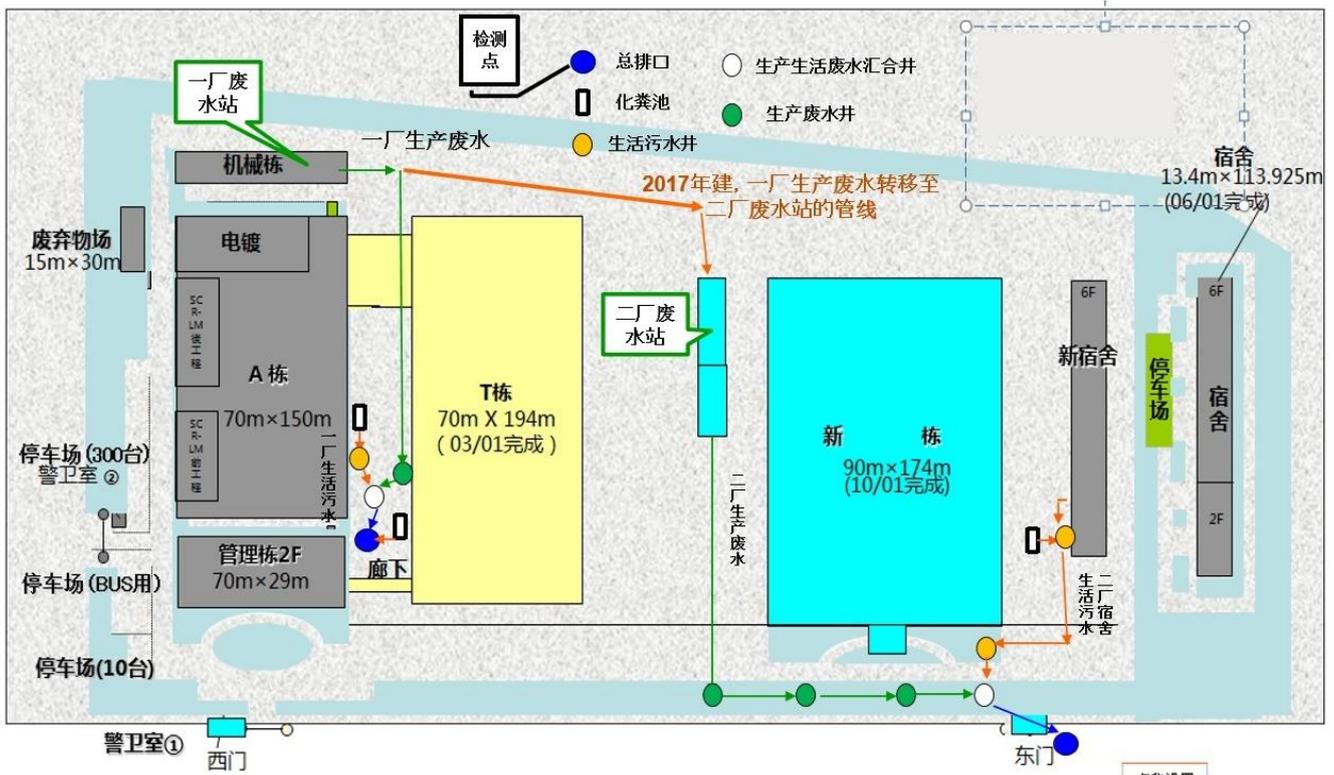
图 4-4 污水管线图

电镀废水处理采用絮凝+沉淀+中和的处理工艺；酸碱废水处理采用中和处理的工艺；划片废水处理采用 UF 膜过滤的处理工艺。

目前一厂污水处理站已停用，生产废水全部送至二厂水处理栋处理。

一厂污水处理站建筑结构：二层框架结构，长*宽=70*15m，层高 7m，一层为废水处理站和纯水处理站，二层为空压机站和冷冻机站；地下废水储槽 3.1m 深，储槽地面、墙面耐酸碱装修（FRP 玻璃钢）；自运行以来，未发现渗漏情况。

二厂污水处理站建筑结构：二层框架结构，长*宽=56*12m，层高 7m，一层为废水处理站，二层为纯水处理站；地下紧急废水储槽 4.0m 深，储槽地面、墙面耐酸碱装修（frp 玻璃钢）；自运行以来，未发现渗漏情况。

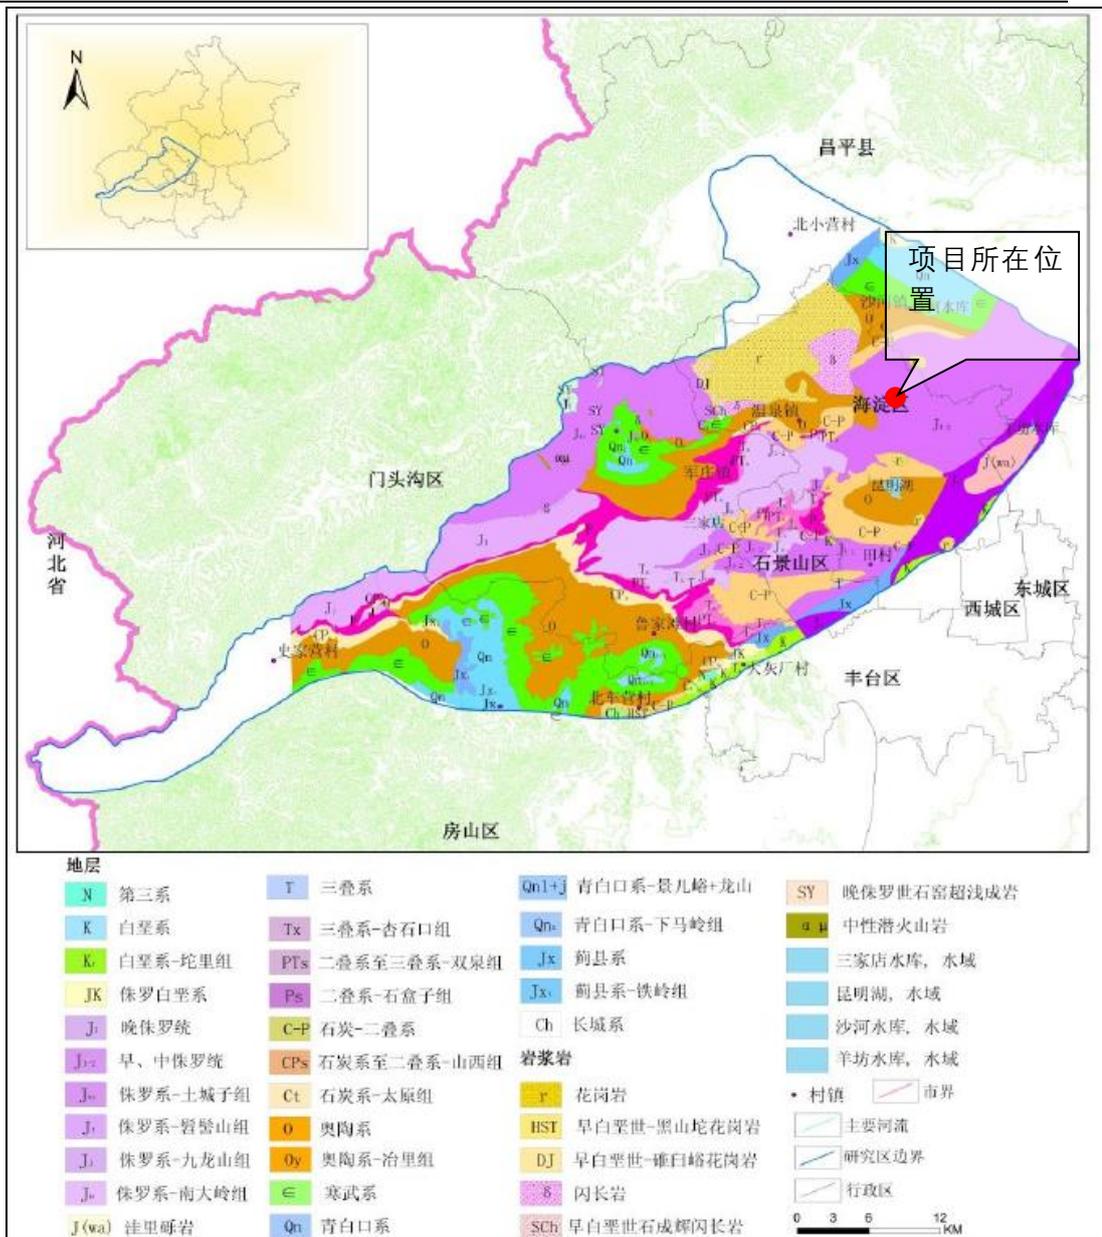
图 6 项目所在区域基岩地质图

海淀区上地信息产业基地地质状况优良，其基岩面起伏平稳，无断裂带。项目地地层表层为人工填土，其下均为一般第四纪冲洪积成因的粘性土、砂土、粉土、砂类土；第四纪之下基岩为早、中侏罗统，详见图 6 项目所在区域基岩地质图。

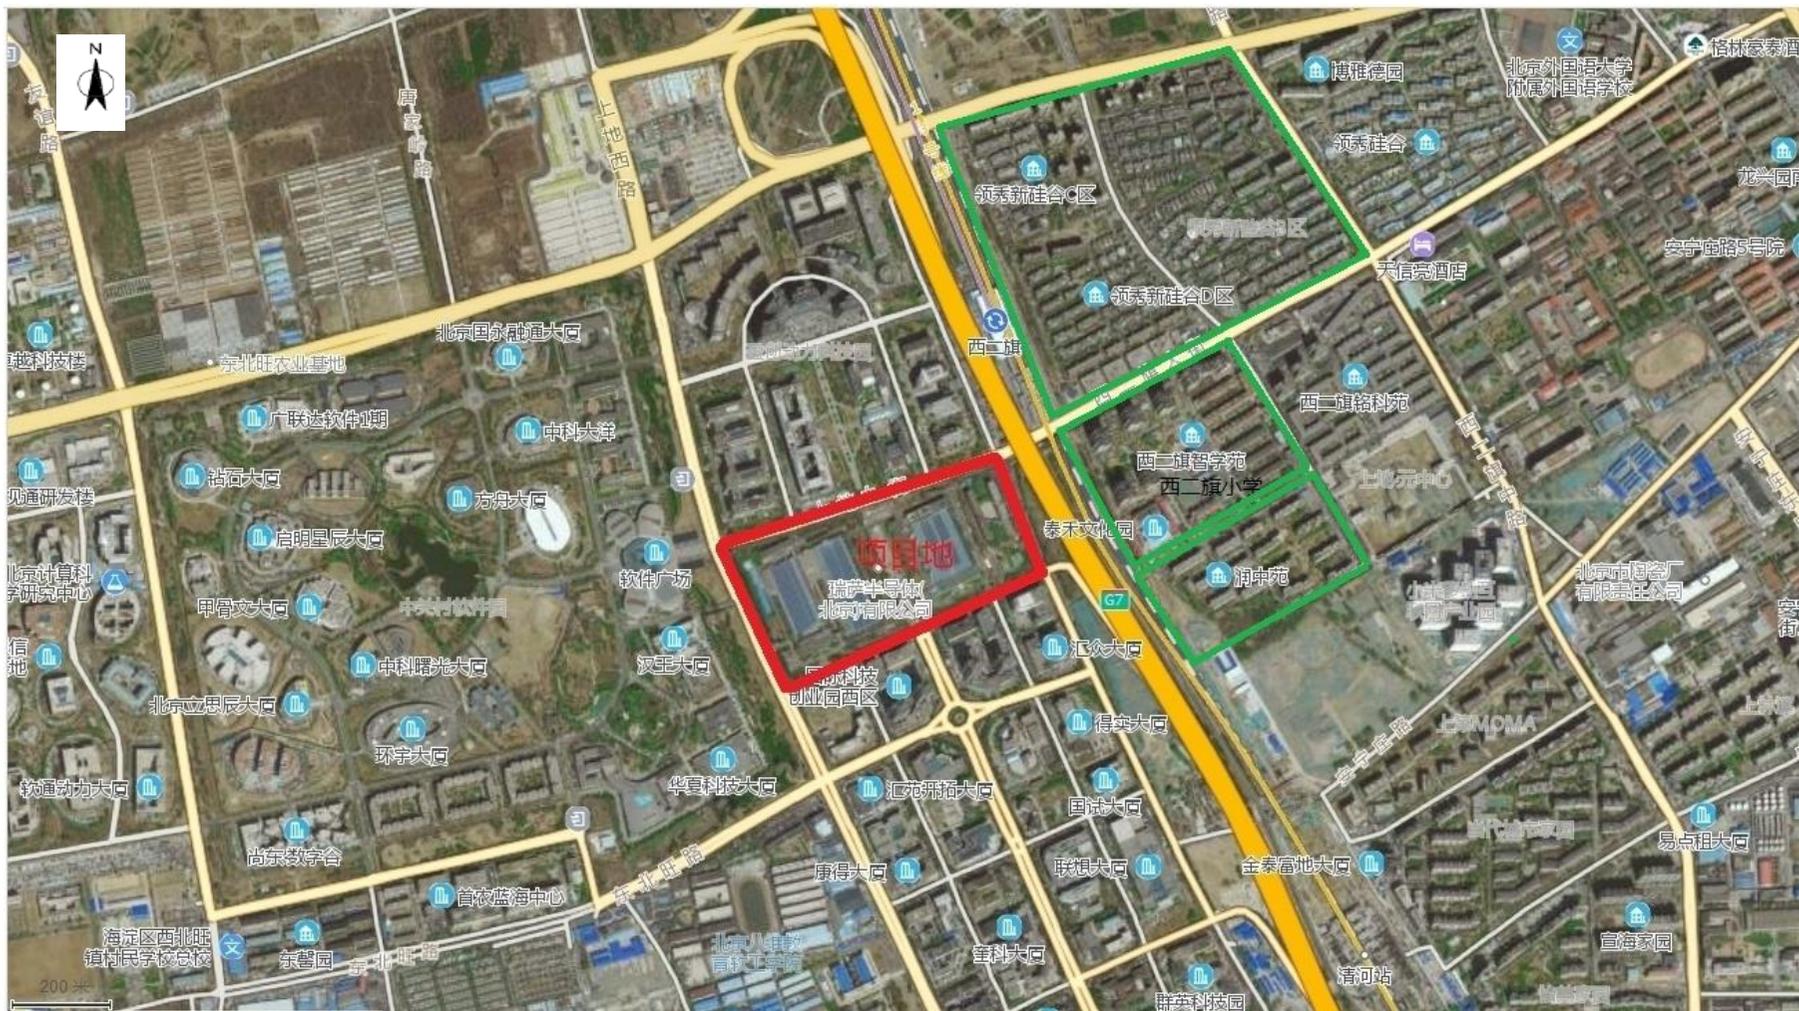
图 9 场地周边敏感点分布图

瑞萨半导体（北京）有限公司厂区北临上地九街、南邻上地八街、东临上地东路、西邻上地西路。项目敏感目标主要为厂区内倒班宿舍和厂区周边 500m 范围内的住宅区、学校。本项目具体敏感目标受体详见下表 6，周围 500m 环境概况图见图 9。

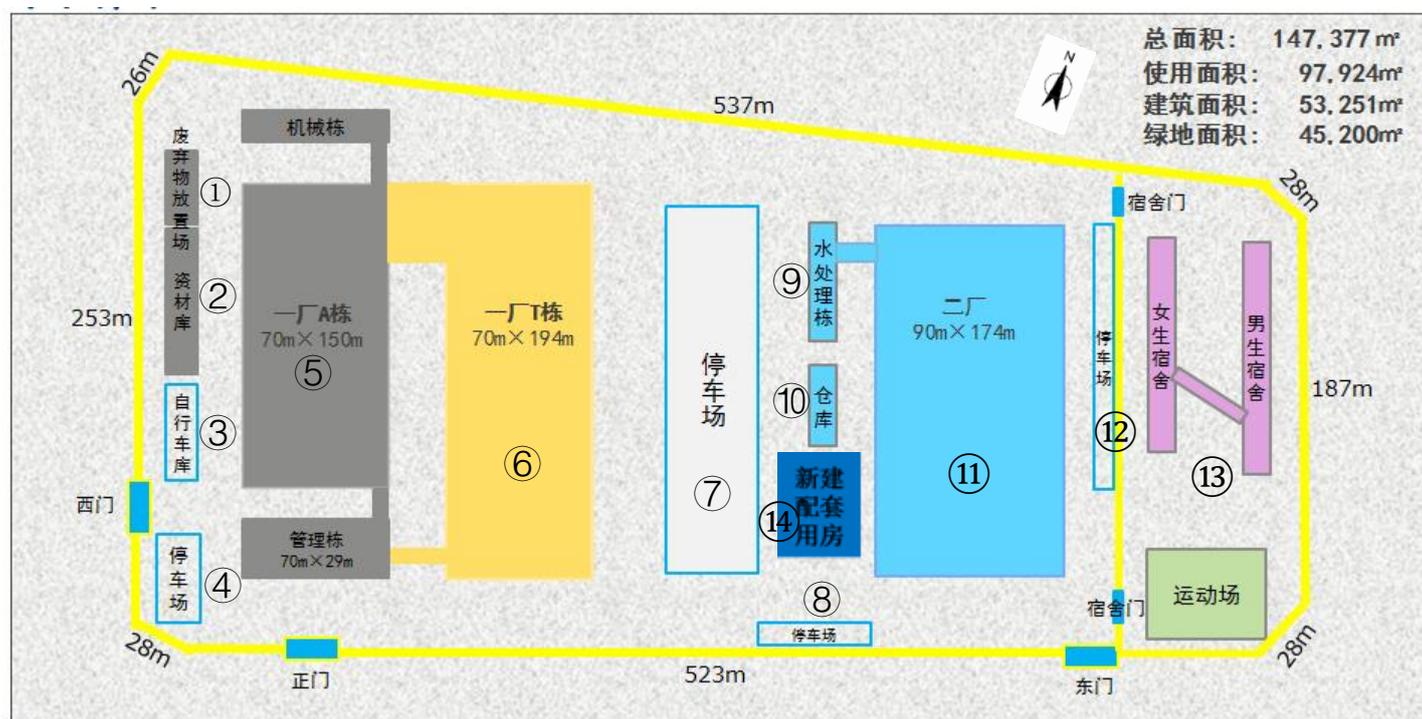
图 10 厂区区域识别

根据资料总结和现场踏勘结果，厂区内现状主要存在 14 个区域，见图 10、表 8:

编号	名称	重点设施或污染物	备注
①	一厂废弃物放置场	固废	危险废物储存处(废机油、废电镀液、废水处理污泥等)
②	资材库	现状为厂区工会	原为化学品库(硫酸、硝酸等)
③	自行车库	无	-
④	停车场	无	-
⑤	一厂 A 栋厂房	厂房内部有电镀生产线	北侧机械栋原为一厂污水处理站,自 2017 年后闲置至今,现废水由二厂水处理栋处理
⑥	一厂 T 栋厂房	北侧闲置,南侧出租给瑞萨总公司旗下 RDB 研发及 RECH 销售部门,现状无生产设施	T 栋原为测试车间,没有从事过生产
⑦	停车场	无	-
⑧	停车场	无	-
⑨	水处理栋	废水处理设施	内部地面硬化、采取了防渗措施,内部有危废暂存处(污泥)

⑩	仓库	现状一层闲置, 二层为化学品仓库	重点区域
⑪	二厂厂房	厂房内有生产测试设施及电镀生产线	重点区域
⑫	停车场	无	-
⑬	宿舍区 (男、女宿舍及运动场)	无	-
⑭	新建配套用房 ^注	化学品库	重点区域

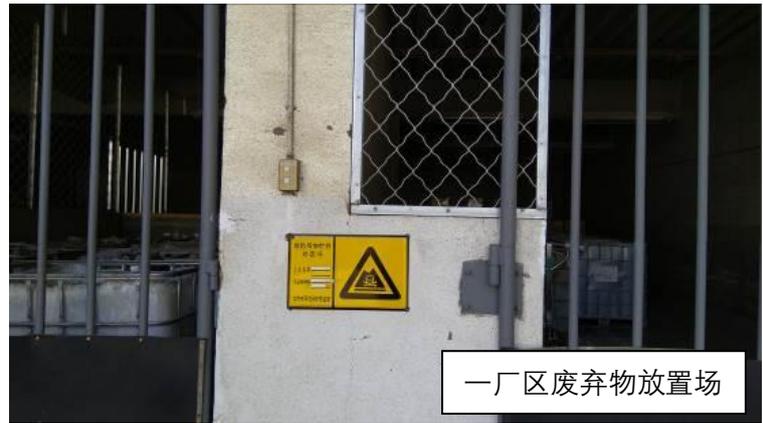
一厂区废弃物放置场

- ① 厂区内固体废物主要为生活垃圾、废边角料、废机油、污水站污泥等，其中危险废物有专门的危险废物暂存间放置；
- ② 厂区设备管道连接处及设备管道与墙体连接处没有滴漏现象；
- ③ 生产车间、污水处理车间、危废暂存间等处内部采取了地面硬化、防渗措施；
- ④ 厂区内环境整洁，道路硬化、土地绿化情况较好，各部分区域没有明显污染痕迹；
- ⑤ 厂区内没有明显异味；
- ⑥ 2021年新建配套用房，现场主体结构已基本建成。

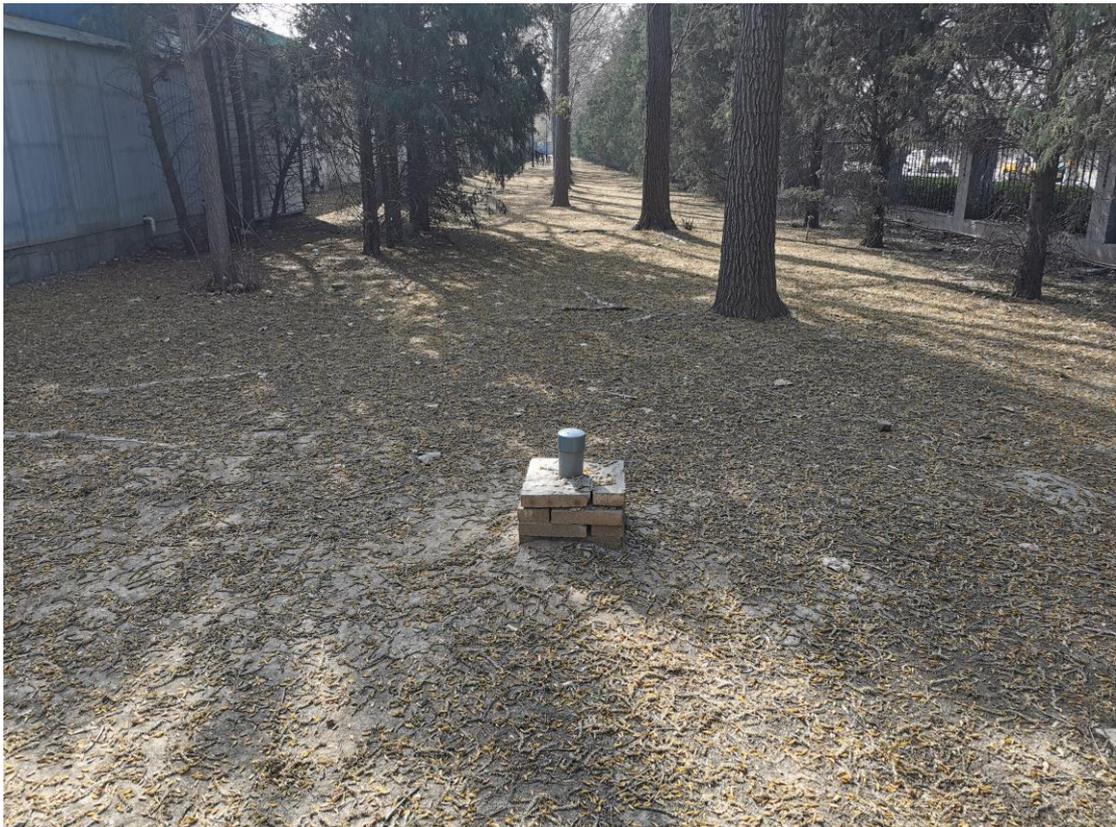
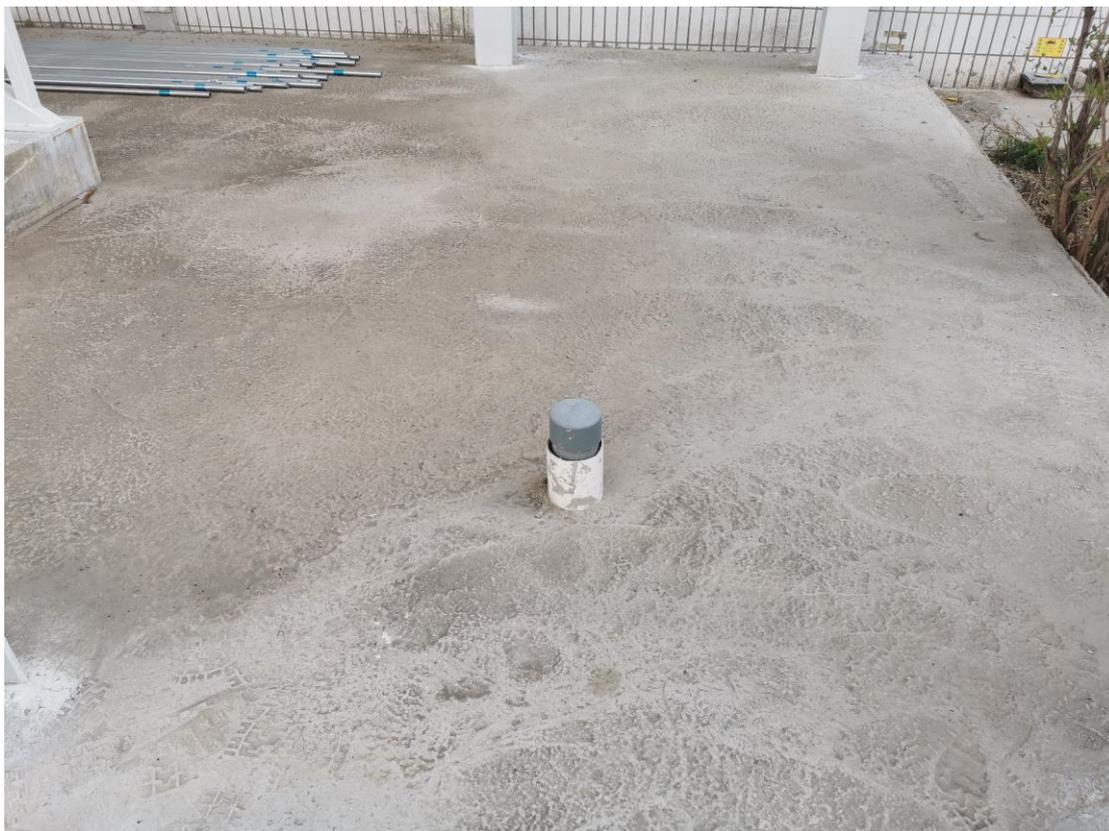
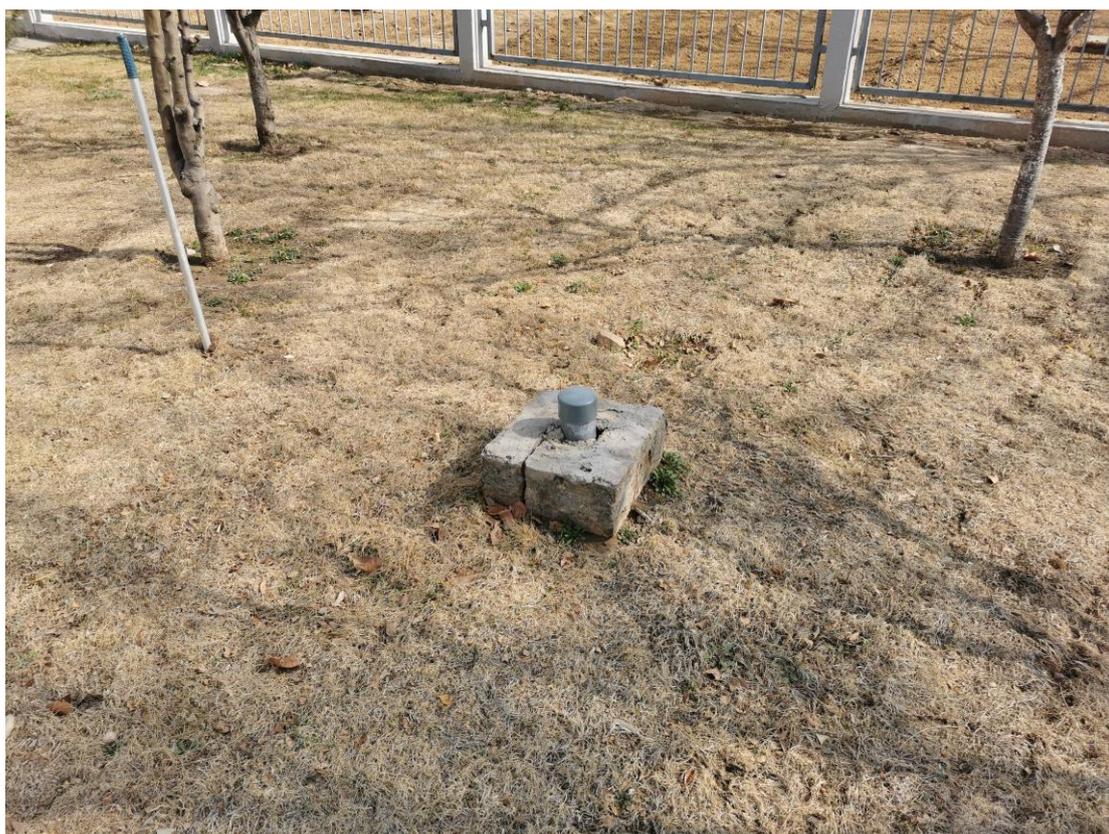
经现场调查监测井目前维护良好可以使用，具体见下图。监测井具备采样条件，但是在取样之前需进行洗井工作。

项目监测井建设于 2019 年,监测区域地下水位埋深在 20.8m~20.9m,建井深度 26.0m~29m。完成钻探及钻孔土壤采样后,在土壤钻孔内安装地下水监测井。监测井钻孔内部安装了内径 90mm 的 PVC 水管,水管与井壁之间的环形空间内装填了分选良好而且洁净的粗砂作为地下水过滤层。过滤层上方填有约 0.3m 厚的膨润土,用于密封地下水监测井。具体建井情况见下表,建井结构图见附件二。
